# 道路交通振動の発生する路面における路面性状の評価に関する研究

中央大学大学院 学生会員 佐伯佳純  
 中央大学 フェロー 姫野賢治  
 中央大学大学院 学生会員 因泥健一

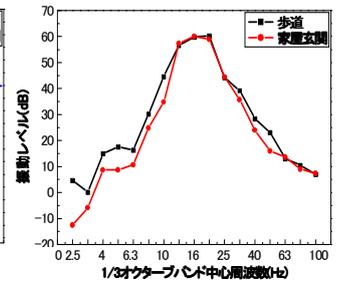
図-1 振動レベル

走行速度32km/h、車輪走行位置が道路端から3.0m(IWP:センターライン上)、1.2m(OWP)地点の大型車走行時の振動レベル測定結果を図-1に示す。ここで、歩道部でのピーク値はおよそ69dBであり、有感振動限界である55dBを超えていることがわかる。家屋玄関に到達した振動も2dB程しか減衰しておらず、実際に住民が振動を感じていることが確認できた。また、周波数成分を調べるために同波形に対して1/3オクターブバンド分析を行った結果を図-2に示す。中心周波数のピークは歩道、家屋玄関共に20Hz付近であり、車両走行時のバネ下部振動数成分(10～

20Hz)と一致する。

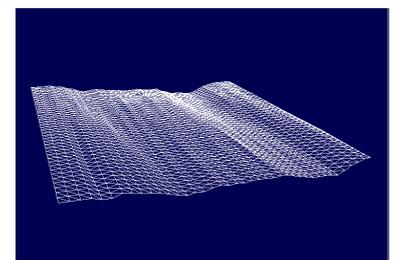
図-3 測定対象区間

図-3に示す苦情発生箇所を含む327mを対象に、路面性状測定車を使用して上下線の路面プロファイルを測定した。路面プロファイルの測定間隔は縦断方向に25cm、横断方向に5cmとした。路面のイメージは図-4のようになり、複数の縦断プロファイルを重ねたものと捉えることができるので、従来までの左右ホイールパス部のみの評価だけでなく走行位置の違いを考慮しての評価を行うことが可能である。

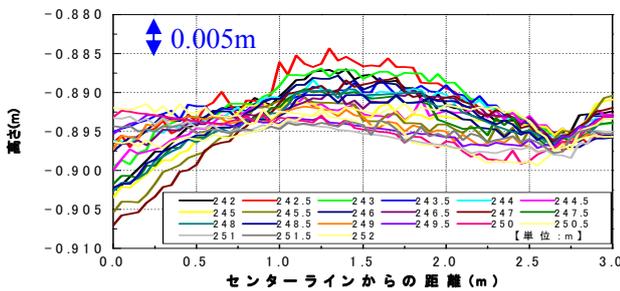
図-5 苦情発生箇所前後5m横断プロファイル(上り)

MCI・目視による評価では舗装としての問題点を認められなかったが、苦情発生箇所前後5mの横断プロファイルを見ると、わだち掘れ部ではプロファイルのばらつきが小さく、センターライン寄り、中央部で大きくなっていることが確認できる。このプロファイルのばらつきに着目して以下で評価を行う。

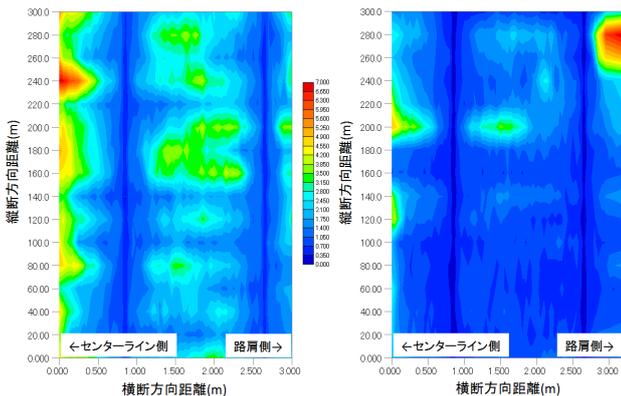
図-6.1 上り車線 IRI

図-6.2 下り車線 IRI

図-6.1 の苦情発生箇所付近(247m)を見るとわだち掘れ部分で IRI が小さく、センターライン寄りで大きくなっていることがわかる。これは、図-5 とも一致し、路面の不整を再認識する結果となった。また、下り車線では苦情発生箇所付近(80m)で IRI における異常は見られないため、上り車線での苦情発生箇所付近の路面性状に問題があると仮定することができる。

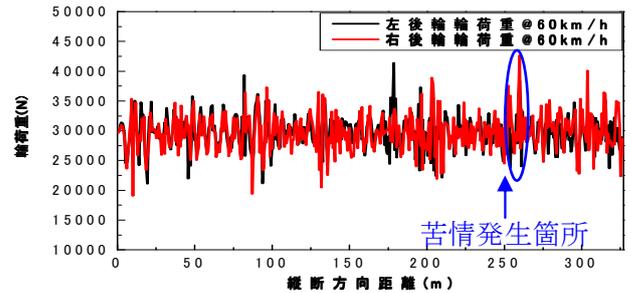
図-7.1 輪荷重の変動(CLから15cm走行時)

図-7.1, 7.2 に走行位置の違いによる輪荷重の変動を示す。IRI の大きなセンターライン寄りを走行した場合(図-7.1)の方が IRI の小さなわだち掘れ部分を走行したとき(図-7.2)よりも大きな輪荷重となっていることが確認できる。また、上り車線のセンターライン寄りを走行した際に、苦情発生箇所の 5m 程度後方で大きな荷重を生じており、これが振動に対する苦情の原因であると考えられる。
