## 中国四川地震における斜橋の回転挙動解析

## 1. はじめに

2008年5月12日に中国四川地震が発生し、多くの橋梁が被災し、その中で、斜角を有する馬尾河橋(maweihe 橋)では、主桁の残留変位の発生、サイドブロックの損傷、桁-橋台間衝突に伴う橋台の損傷が確認された。そこで、本検討では斜橋における桁移動に着目して、損傷分析および時刻歴応答解析を行い、損傷メカニズムを推定した。具体的には、対象橋梁の被害状況を把握した上で、上部構造のモデル化を用い、水平2方向地震加速度の同時入力動的解析を実施し、実損傷の再現を試みた。

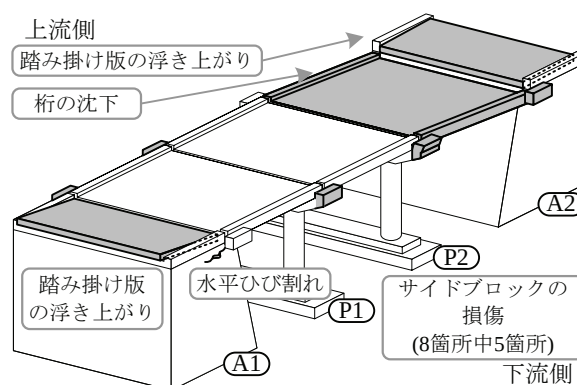
図-2 全体損傷状況

図-2 に桁全体の損傷状況を示す。主な損傷として、橋台踏み掛け版の浮き上がり、A1橋台下流側ウィング部の水平ひび割れの発生、サイドブロックの8箇所のうち5箇所の損傷が挙げられる。

- 1) 馬尾河橋の実損傷分析を行った結果、両橋台の踏み掛け版の移動および浮き上がり、サイドブロックの8箇所中5箇所の破損、主桁のA2橋台沓座からの脱落が見られた。これらの損傷は、桁が衝突したことにより発生したと考えられる。
- 2) 時刻歴応答解析結果より、桁-橋台間衝突を確認し両橋台への衝突および8箇所中6箇所のサイドブロックの衝突が確認され、実損傷と近い傾向となることを確認できた。解析結果と解析結果を比較した結果、少なくともX方向で桁-橋台間諸衝突が発生する4.0cm、Y方向でサイドブロックとの衝突が発生する5.0cmの変位が発生していることを確認した。

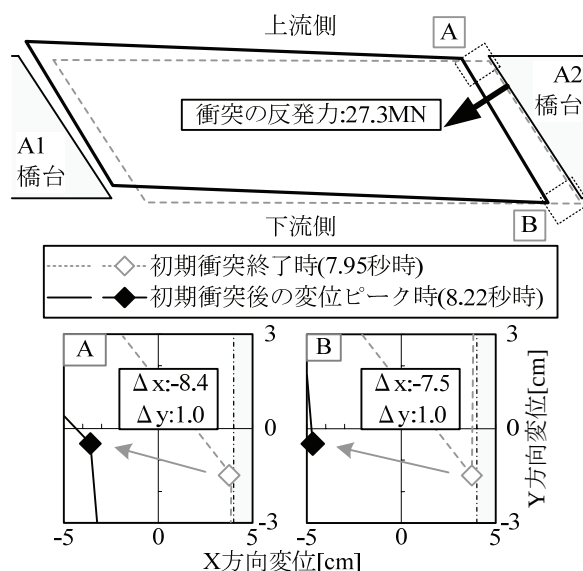
図-6 主桁移動状況(初期衝突終了時、衝突後のX方向変位ピーク時)

次に、衝突による主桁の移動状況を把握するため、初期衝突時の主桁の移動、および発生する作用力に着目して以下に分析する。図-6に初期衝突終了時(7.95秒時)と初期衝突後の反対方向の変位のピーク時(8.22秒時)の主桁移動状況を示す。本図において、衝突の反発力により、初期衝突終了時から0.27秒後の短い時間でX方向に-8.0cm程度の移動が発生していると考えられる。初期衝突時の7.87秒から7.95秒までの0.12秒間にA2橋台側で衝突が発生し、衝突の反発力27.3MNがA1橋台方向に作用する。その後、8.22秒時までに地震波がA2橋台方向に作用するが、衝突の反発力に対して地震波は非常に小さいため、桁全体は衝突の反発によりA1橋台方向に移動すると考えられる。このように、桁衝突を繰り返すことにより、図-5に示すようにY方向への移動も発生すると考えられる。

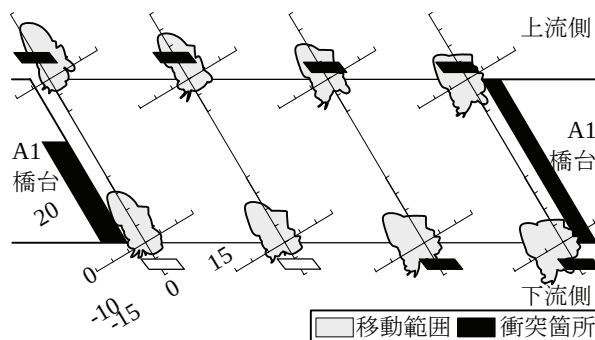
図-7 解析結果の移動範囲と衝突箇所

図-7に解析結果の移動範囲と衝突箇所を示す。本図には主桁の主要8点の移動範囲を灰色で示しており、各橋台、サイドブロックの衝突箇所を黒色で示している。なお、本解析モデルにおいて、サイドブロックはモデル化していないが、衝突の有無を検証するため、支承線直角方向において、主桁とサイドブロックの隙間である5.0cmを超える変位が発生すると、衝突と判定している。本図に示すように、両橋台への衝突および8箇所のうち6箇所のサイドブロックの衝突が確認され、図-2に示す実損傷と近い傾向となり、少なくともX方向で桁-橋台間衝突が発生する4.0cm、Y方向でサイドブロックとの衝突が発生する5.0cmの変位が発生していることを確認した。
