## 長年月経過したPCT桁橋における各種調査

長崎大学 学生会員 ○ 里輝紀 長崎大学 正会員 出水享  
長崎大学 正会員 松田浩 佐賀大学 正会員 伊東幸広

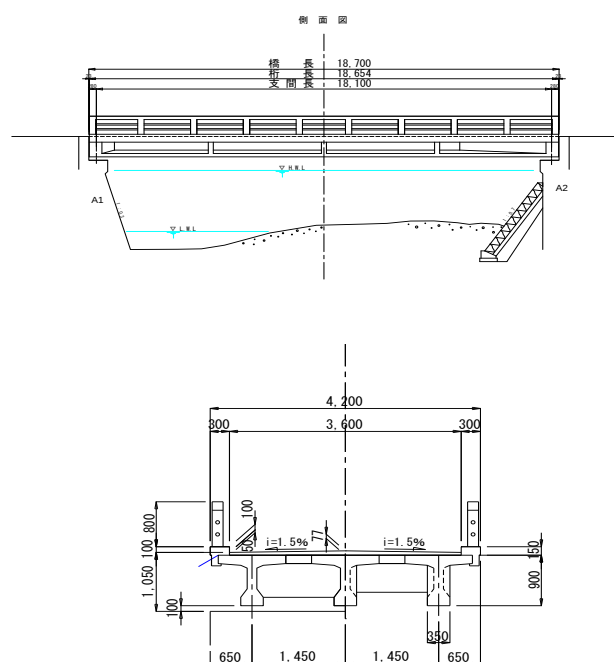
図1 一般図

形状寸法調査に関しては、コンベックス・メジャー・角度計などを使用して一般図（図1）を作成した。変状調査では、点検ハンマーによる打音調査及びデジタルカメラによる写真撮影、スケッチによる変状図の作成を行った。主な変状（写真2）に関しては、張出床版水切り部及び床版横締めPC定着板の鉄筋露・支承部の腐食、そして、横桁PC定着部の後埋めモルタルの浮きであり、主桁及び、床版間詰め部そして高欄部は、ほぼ健全な状態であった。

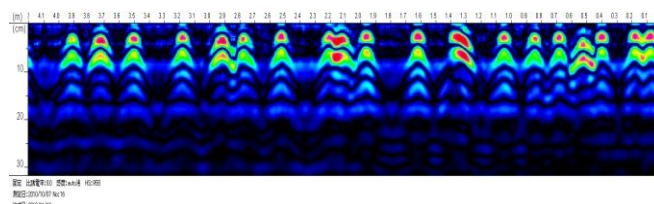
(a)電磁波レーダ法

上部工の配筋図を復元するために、電磁波レーダ法（日本無線：RC レーダ NJJ-95B）、電磁誘導法（HILTI 社：フェロスキャン PS200）を使用して鉄筋探査を行なった。RC レーダは、下部工などかぶりが深い鋼材の位置やピッチを断面的に探査するのに有効で、フェロスキャンは、上部工など比較のかぶりが浅い鋼材を平面的に探査するのに有効な探査器である。今回、それぞれの機器の特徴を生かし、組み合わせて配筋状態の確認を行った。探査位置としては、A2 橋台から約 4m 区間の G1、G2、G3 桁の側面及び横桁、間詰め部を実施した。図 2(a)に RC レーダによる G1 主桁 A2 山側側面の探査結果、図 2(b)にフェロスキャンによる G2 山側上フランジ A2 側の探査画像を示す。図 2(b)より、PC 鋼材の位置が確認できたまた PC 鋼材が上縁に定着していることも確認できた。A2 側からスターラップが 200mm、300mm ピッチで配筋されていることが分かった。
