# 鹿児島本線秋光川橋りょうにおける詳細な鋼桁検査について

九州旅客鉄道株式会社 正会員 大橋正臣

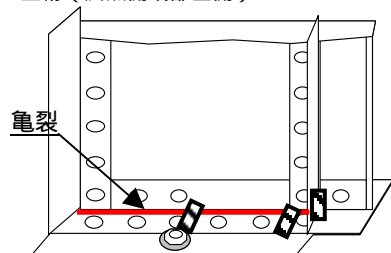
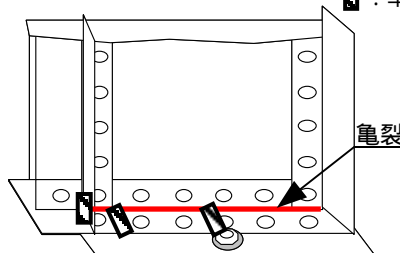
図-1 ひずみゲージの貼付位置

下フランジ及び端補剛材にて、列車通過時の応力測定を実施した。ひずみゲージの貼付位置及び応力測定結果を図-1 及び表-3 に示す。またひずみゲージ貼付け状況を写真-1 に示す。

下フランジに亀裂が発生したメカニズムとしては、ソールプレートの磨耗等により、腹板部が落ち込み、下フランジが上に繰り返し曲げられることによって、亀裂が発生したのと考えられる。この根拠として、下フランジ左右内外の応力値にバラツキが見られる点が挙げられる。当橋りょうで使用されている平板式支承では、以前から構造上の欠陥（ソールプレートの磨耗等により支点沈下が起こりやすい点）が指摘されており、支承部の不良状態により応力値にバラツキが発生したのと考えられる。また、端補剛材で実施した応力測定の結果をみても、反力を支承に伝えるべき端補剛材にほとんど応力がかかっていない結果となっている。
