# 九州のシンボリック木橋の維持管理の事例とその課題

福岡大学 正員 ○渡辺 浩 宮崎大学 正員 今井 富士夫

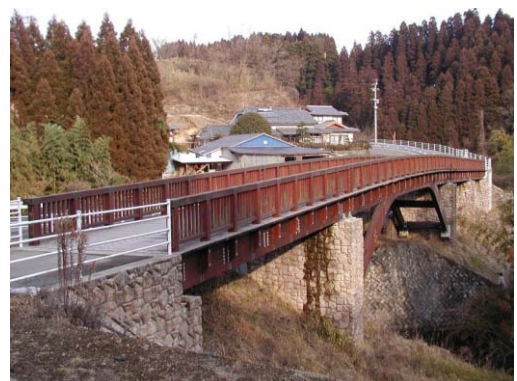
写真-1 A 橋

旧建設省が技術基準を策定するためのモデル木橋 2 号橋として一般県道の側道として架けられた。スギ集成材によるラーメン橋・桁橋であり、床版にはヒノキ集成材が使用されている。県の地元土木事務所に管理されているが、通常の道路パトロールの一環として点検されているのみで、木材の診断等を行われていない。再塗装も一度も行われていないようであり、かなりの苔・カビの付着が見られたが劣化は見られなかった。担当者は、どういう経緯でここに木橋が架けられているのかを知らないとのことで、長期的な維持管理の難しさが垣間見えた。

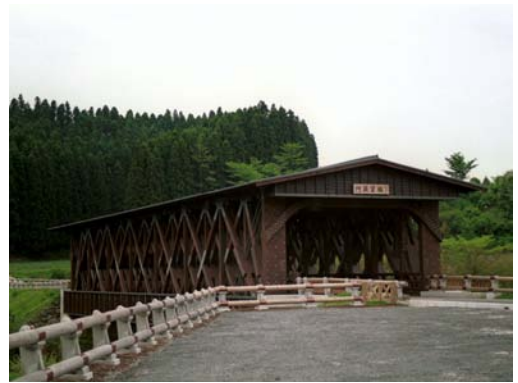
写真-2 B 橋

広域林道に架けられた 2 車線の A 活荷重橋で、全体を覆う屋根が特徴となっている。スギ集成材によるラチストラス橋であるが、下弦材には耐候性鋼材が用いられている。県の林務部が設計・架設し、地元の市役所が管理している。最近も再塗装されるなど比較的管理は行き届いているが、点検はインハウスが基本となっている。道路に様な縦断勾配があり、屋根はあるものの道路伝いに雨水が橋面上に流れ込む点については改良必要がある。

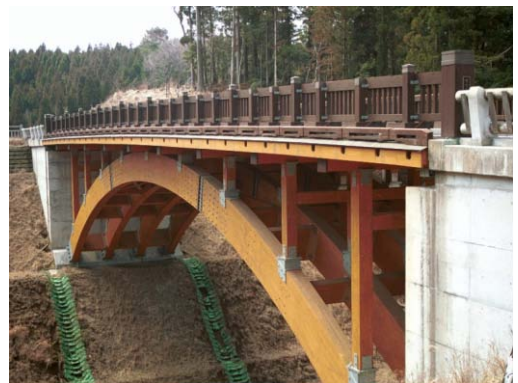
写真-3 C 橋

キャンプ場の入口に架かる TL-20 荷重橋で、主部材の保護が図れる上路アーチ橋である。アーチ部材にはスギ湾曲集成材が用いられている。数年間隔で再塗装が繰り返されており、その際に近接目視点検も行い、異常が見られれば補修を行うという合理的な維持管理態勢がとられている。県の林務部が管理しているが、このように手厚い維持管理がなされるのは、この橋が道路ではなく公園施設のひとつとして管理されていることが理由である。

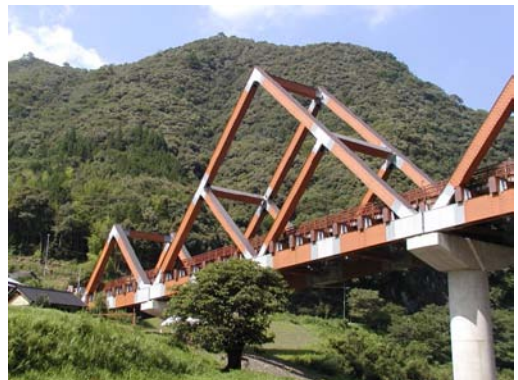
写真-4 D 橋

A 活荷重の林道橋で、全長 140m、支間長 48.5m の日本一の規模を有する。スギ集成材によるキングポストトラス橋であるが、下弦材には PC 鋼棒が併用されたハイブリッド橋でもある。計画段階から技術検討委員会が設置され、当時の技術の粋が尽くして設計・架設された。県の林務部が設計・架設し、地元の役場が管理しているが、維持管理費の捻出には苦労しているようで、役場職員で可能な部位の塗装を行うなどの苦労話もある。大きな劣化は見られないが、今後問題となりうる箇所はある。

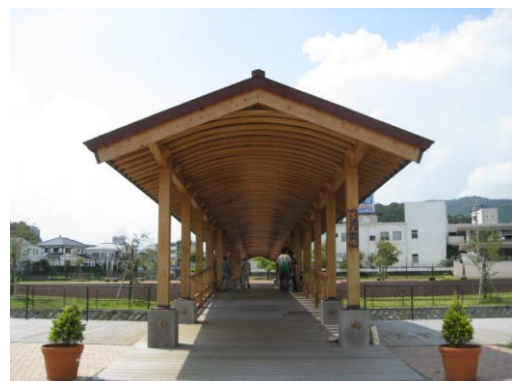
写真-5 E 橋

市街地に架けられたカンチレバー形式の歩道橋である。すべてスギ製材でできており、橋全体でここがスギの特産地であることをアピールしている。新しいため劣化は見られない。地元の工務店がボランティアで日常の点検を行っており、ボランティアであることはともかく、市民に愛される橋であることはすばらしいことである。
