# サーモグラフィー法による RC 橋梁のひび割れ検出に関する基礎的研究

佐賀大学大学院 学生会員 ○財部淳 佐賀大学 正会員 石橋孝治 佐賀大学 正会員 山内直利

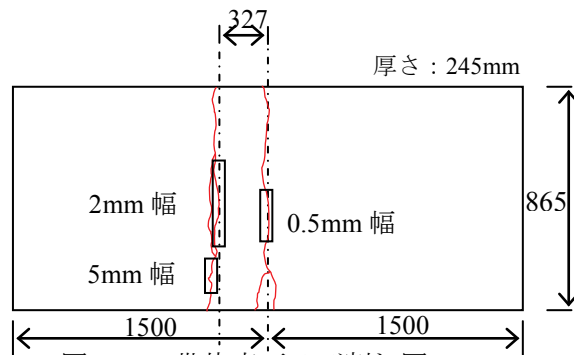
図－1 帯片底面ひび割れ図

点載荷による曲げ試験を実施した後のものであり、ひび割れは中央と中央から 327mm 離れた場所に生じており、そのひび割れの中からひび割れ幅が 5mm、2mm、0.5mm である部位に着目し、それぞれのひび割れ部の検出検証を行った（図－1 参照）。赤外線カメラのひび割れ検出限界距離を把握するために、測定距離を 1m から 8m まで 1m 間隔で変化させた。これにより、使用する赤外線カメラでの各ひび割れ幅の検出限界距離を検証した。

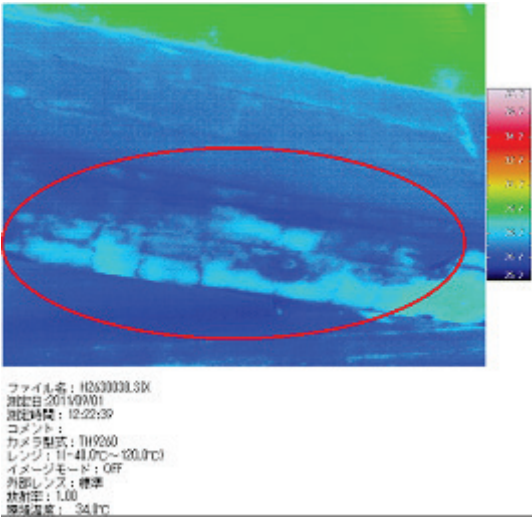
図－3 熱画像一例

図－3 にひび割れを検出できた熱画像の一例を示す。測定によるひび割れと疑われる場所を近接目視し、測定画像と比較した結果を表－4 に示す。表－4 の「検知誤差」とは画像から得たひび割れの長さを実際の長さを比較した誤差のことで、「誤検知」とはひび割れと検知した箇所が実際は浮きや苔といった誤ってひび割れと確認した箇所、「未検知」とは測定により検知されなかった箇所にひび割れが確認された箇所のことである。前章の帯片では 100 分後からひび割れを検出する事が出来たが、本橋の測定では測定開始後 30 分で 0.6mm 幅のひび割れを検出した。これはゲルバー橋の蓄熱量が大きかった為だと考えられる。さらに 0.1mm 幅のひび割れも検出できたが、0.1mm より幅の大きいひび割れが未検知の箇所があった。これは、測定距離が 5m を超えていたことや高圧洗浄機の水が届かず放水が不十分であった為と考えられる。
