生月大橋の部材振動を励起する中間橋脚部風況の観測

長崎大学大学院 正会員 中村聖三 長崎大学工学部 学生会員 ○山口公平
長崎大学大学院 正会員 奥松俊博 長崎大学大学院 正会員 西川貴文

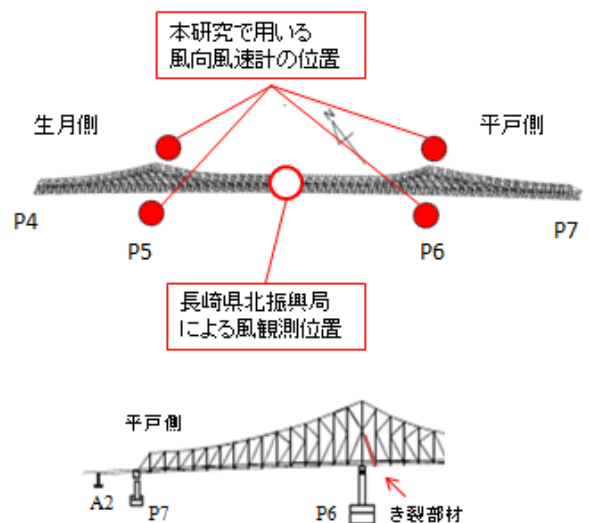
図-1 生月大橋概略図およびき裂箇所

本研究の対象橋梁である生月大橋は長崎県北西部に位置し、橋長960m（側径間200m，中央径間400m）の3径間連続トラス方式で、主構間隔は13.50mである。き裂は図-1に示すP6橋脚付近の北側斜材部に、箱断面（断面：500×574(mm²），部材長23000(mm)）の2面をほぼ切断するように発生していたが、現在は補修済みである。その他の部材には現在のところ目立った損傷は見られない。

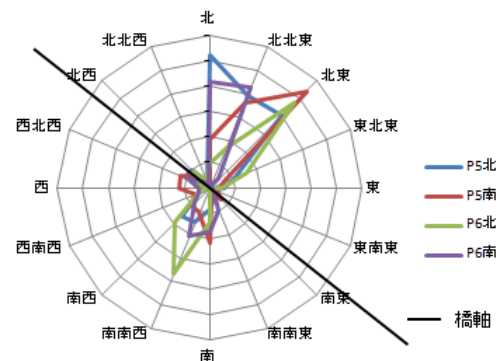
図-2 P5・P6北側における風向分布

図-2は、2011年12月から2012年11月までの風向分布を示した。いずれの計測地点でも橋軸直角方向である北東、南西方向が卓越している。P5北は南寄りの風よりも北寄りの風が頻繁に発生している。それに対し、P6北は北寄りの風に対し、南寄りの風がP5と比較して大きい。このように、P5・P6間に微小であるが差異が見られる要因は、架橋地点周辺の地形にあり、特にP6は平戸島の地形の影響を

を受けていると考えられる。平戸島は標高が高く、P6は平戸島に隣接しているため風が乱れる。

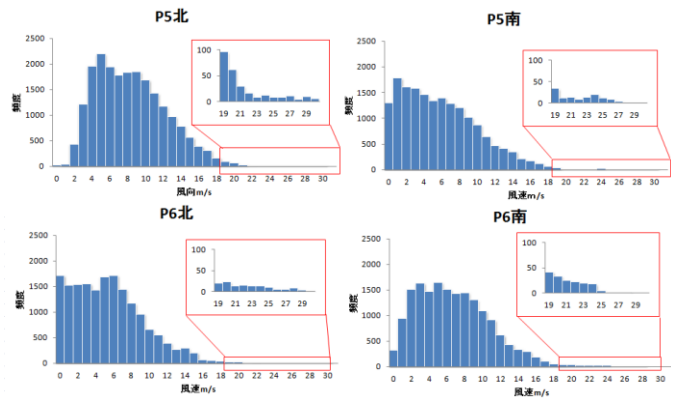
図-3 P5・P6における10分間最大風速の頻度分布

図-3は、2011年12月～2012年11月の10分間最大風速の頻度分布を示したものである。P5北側において他点に比べ高い風速域が観測された。またP5・P6両北側では、風速25m/s以上の高速域の風も南側に比べ多く計測されている。P6北では、風速5m/s以下の風速域も多く分布している。相対的なばらつきを示す変動係数に着目すると、P5北は4.2%、P6北は8.1%、P5南は5.1%、P6南が6.5%となった。P6北はP5北の2倍程度の変動係数であることから、P5北の風速は安定している一方で、P6北は風速の変動が大きい傾向にあることがわかる。この変動の大きさが、P6北におけるき裂損傷の発生に影響を及ぼしたのではないかと推測される。

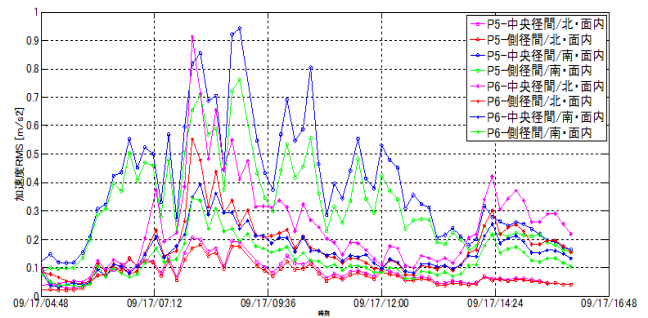
図-4 部材振動時の10分間加速度RMSの変化

2012年9月17日の午前7時から午後12時にかけて大きな部材振動が観測された。この日は台風16号が架橋地点付近を通過しており、日最大風速はP5南側観測地点において29.8m/sを記録した。その時の部材の10分間加速度RMSを図-4に示す。特にP6北・P6南の部材の振幅が大きくなっていることがわかる。図-5には振動発生時の10分間最大風速の変動を示し、また、図-6には10分間最頻風向の変動を示した。風向と部材振動の関係について、7時頃までは風向が北東寄りの風が吹いているため、P6北の部材が大きく振動しているが、7時以降は南西方向であるためP5南側が大きく振動している。また、風速については、P6北で高い風速が観測された午前8時にP6北の部材が大きく振動している。このことより、風向・風速と部材振動は相関関係があり、強風下において、風上側の部材の振動は増大することが分かった。
