# 生月大橋の斜材振動を励起する風況の発生頻度に関する検討

長崎大学大学院 正 会 員 中 村 聖 三  
長崎大学大学院 正 会 員 奥 松 俊 博

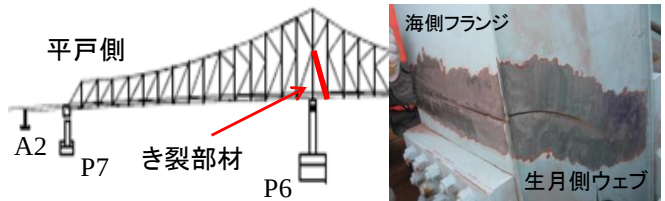
図 2 き裂部材位置

供用開始から約 18 年が経過した平成 21 年 12 月 8 日、図 2 に示すように P6 橋脚の北側トラス部の斜材に箱断面(断面: 500×574(mm<sup>2</sup>), 部材長 23000(mm))の 2 面を切断するように生じたき裂が発見された。

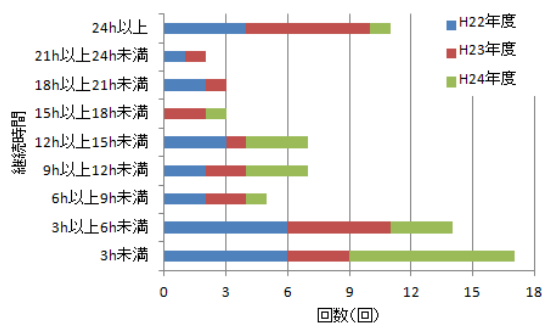
図4 継続時間

各年度の継続時間を図4に、月別の継続時間を図5に示す(赤枠は台風を表わす)。図4より、対象とする風況はおおむね15時間以内に収まる傾向にあるが、24時間を超える風況も各年度に数回発生している。図5に示すように、台風の影響により長時間風が吹く場合があるが、それ以外にも主に春や秋にこのような風況が発生する。この要因として、移動性高気圧・低気圧の通過が考えられる。しかしH24年度には24時間を超えて吹く風はほとんど観測されていない。各年度の継続時間の合計は、H22年度353時間、H23年度378時間、H24年度154時間である。

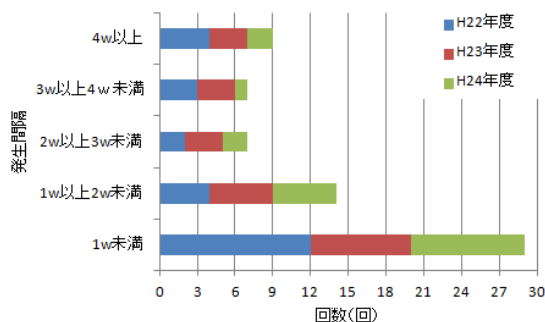
図6 発生間隔

図6に示すように、どの年度も2週間未満の間隔で次の風況が発生することが多い。また、図7より、春や秋は比較的短い間隔で発生していることがわかる。

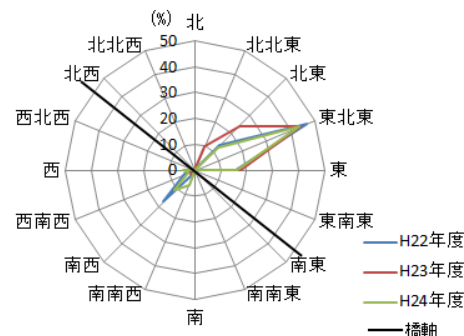
図8 風向頻度分布

図8より北東から東の風、おもに東北東の風が卓越していることがわかる。また、この3方向のみで約80%を占めており、各年度による違いはみられない。
