# 生月大橋トラス部材の振動計測と振動励起環境に関する検討

長崎大学工学部 学生会員 ○溝上玲奈 長崎大学大学院 正会員 奥松俊博  
長崎大学大学院 正会員 中村聖三 長崎大学大学院 正会員 西川貴文

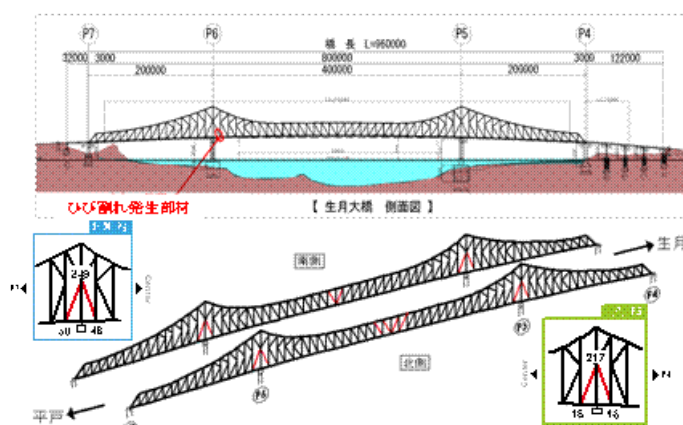
図-1 生月大橋概略図

生月大橋の橋梁形式は下路式の3径間連続トラス橋で橋長800m、中央径間400m、側径間200mであり、完成当時同形式橋梁としては世界最大規模であった。また、主構間隔13.50m、有効幅員は6.5mであり、中央径間長に対して有効幅員が極端に狭くなっている。塗装については、フッ素樹脂系塗装が使用されている。また、ひび割れが発見されたトラス部材の使用鋼材はSS400である。ひび割れは図-1に示すP6橋脚付近の北側斜材部に、箱断面の2面をほぼ切断するように発生していたが、すでに補修済みである。

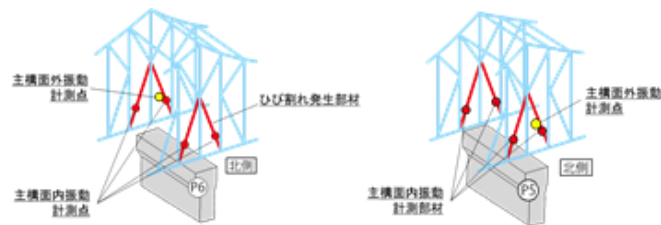
図-2 加速度計設置位置

加速度計は圧電タイプを用いており、図-2に示すように、ひび割れが発生した部材とこれに類似する構造諸元を有する中間橋脚P5およびP6上の斜材、計8部材を対象に設置した。主構面内方向の振動を主として計測し、うち2か所においては面外方向についても計測している。加速度計の設置状況を図-3に示す。設置位置は図にあるように、添接板から約1.5mの距離とした。

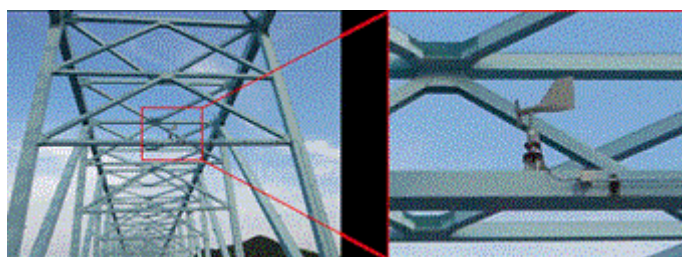
図-4 中央径間中央部の風向・風速計

部材の振動データ（対象：平成24年4月以降の観測記録）から、風況との関連性を見出すため、一定の振動強度以上を記録した日にちのデータを抽出した。なお風況の記録は、生月大橋中央径間中央部に設置された風向・風速計（図-4）で観測

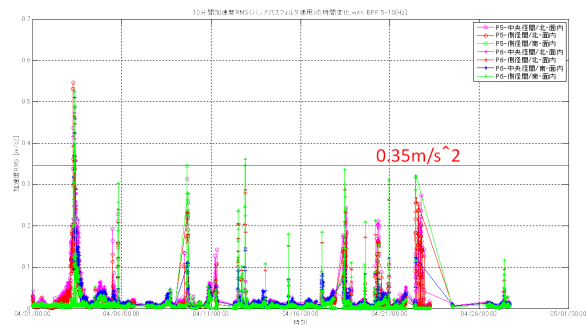
図-5 10分間加速度RMS (2012年4月)

2012年4月の1か月間の観測記録を対象として、部材の振動励起状況を分析した例を示す。図-5は4月期の10分間加速度RMS値を部材ごとにプロットしたものである。これに対し上述の加速度RMS閾値( $0.35 \text{ m/s}^2$ )に基づいて抽出すると、4/3に観測された値が卓越している様子が確認できる。ここで、4月3日の1日分の10分間加速度RMS値を同日の風況記録とともに示したものが図-6である。同図(a)から7AMおよび8-9AM(メッシュ表示域)に設定閾値を上回っており、特に8~9AMについては、P6の4部材とP5の側径間・南の斜材の振動がいずれも励起されていることが図-7の加速度応答からも確認できる。(なお同図についてはデータの一部に記録欠損が生じたため、時間軸が各図で一致していないことを付記する。メッシュ表示域は図-6に同等である。)

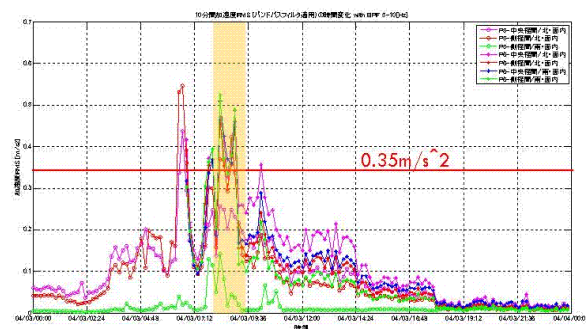
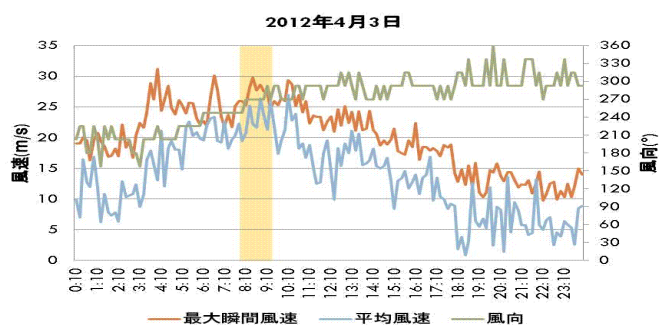
図-6 部材振動状況と風況 (2012年4月3日)

図-6(b)より当時の風況は橋軸直角方向から20m以上の風であったことがわかる(平均風速:20-25m/s, 風向:西北西~西)。ここで7AM以前については同程度の風速を記録しているが、風向が橋軸直角方向から偏向したことにより部材振動は励振されていない。一方10AM以降においては、風速が次第に低下したため、部材振動が低下していることがRMS値より判断できる。
