実測データに基づく生月大橋斜材の疲労損傷度の推定

長崎大学 正会員 中村 聖三
長崎大学 正会員 奥松 俊博

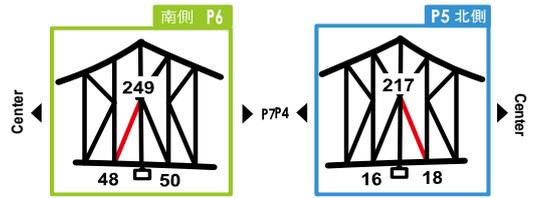
図1 生月大橋概略図およびき裂箇所

長崎県北西部平戸島と生月島を結ぶ生月大橋において、平成21年12月8日、中間橋脚P6近傍の下斜材にき裂が発見された。補修に伴い撤去された損傷部材の調査の結果、本き裂はフランジ突合せ溶接部止端から疲労き裂として発生したと推定された。疲労き裂発生原因としては、一般に自動車や風による動的作用が考えられる。しかし、生月大橋の交通量は約3,000台/日であり、重車両が頻繁に通行する路線ではないため、発生したき裂は風によって励起された振動による可能性が高い。そこで本研究では、部材に発生する応力を計測した結果に基づき、計測期間内の疲労損傷度を算定し、風況との相関を明らかにするとともに、部材寿命の推定を試みる。

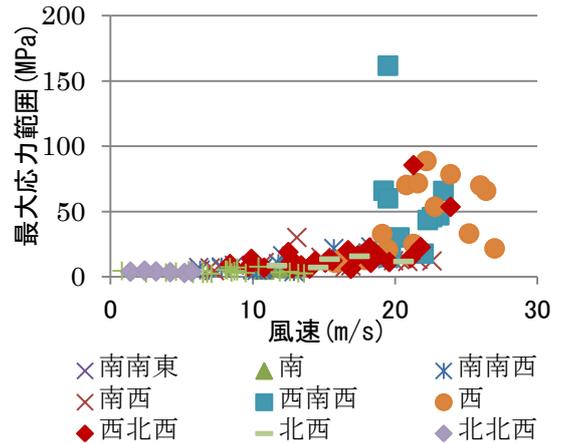
図6 4/3の風速と応力範囲 (P6 OS-7)

3.2 日最大応力範囲と風況の関係

特に西南西の風のときに最大値を記録している。

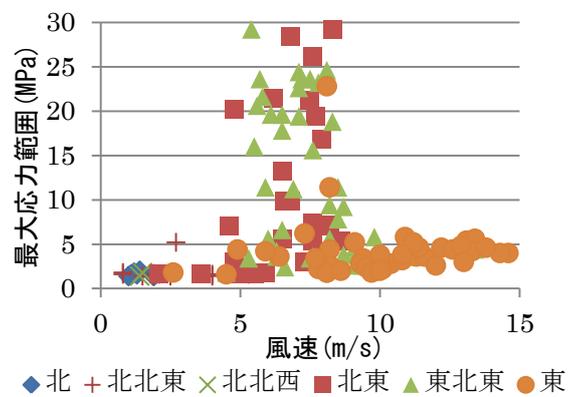
図7 11/9の風速と応力範囲 (P5 IN-7)

図7は平成24年11月9日のP5斜材に設置されたひずみゲージIN-7における10分間最大応力範囲とスパン中央の風向・風速計で得られた10分間平均風速を風向ごとに分けて散布図で表したものである。この日の応力発生範囲は4月3日と比較して小さいが、風速5m/sから8m/sの間で振動が励起されている。風向が東の場合には振動はあまり励起されていないが、東北東から北東の場合に振動が励起されている。これは生月大橋の橋軸方向がおよそ南東-北西方向であるため、橋軸直角方向からの風で振動が励起されていることになる。

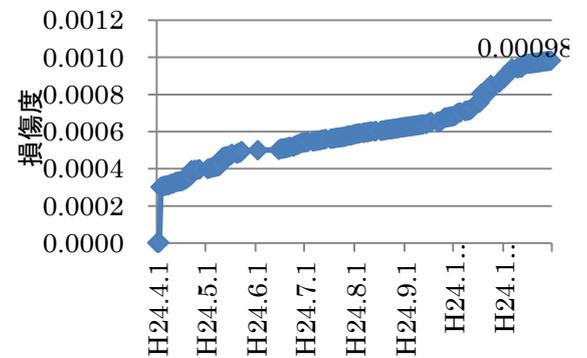
図8 今年度の累積損傷度の変化(D等級)

計測された応力の時刻歴をレインフロー法で処理して得られた応力範囲の頻度分布を用いて、打ち切り限界を考慮しない修正マイナー則で疲労損傷度の計算をおこなった。継手の疲労強度等級はDと仮定した。4月からの累積疲労損傷度の変化を図8に示す。4月3日に相対的に大きな疲労損傷が蓄積されているが損傷度の値自体は極めて小さく、平成24年4月から11月には、ほとんど疲労損傷が発生していないと言える。一方、図9に示した平成23年8月20日から平成24年3月1日の累積疲労損傷度は図8と比較して20倍程度と大きく、9月19日～9月21日と12月1日に特に大きな疲労損傷が蓄積されている。

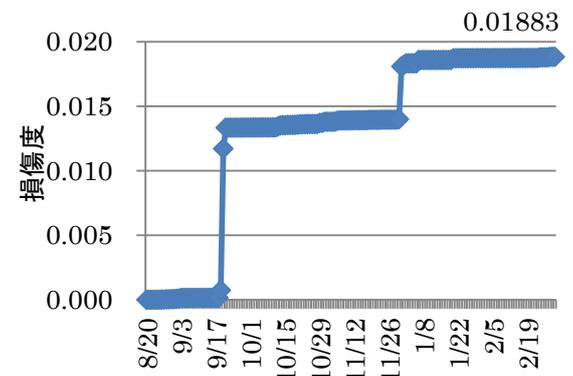
図9 昨年度の累積損傷度の変化(D等級)

今回の計測期間186日間における累積疲労損傷度0.00098と昨年度の195日間における累積疲労損傷度0.01883を用いて部材の疲労寿命を算定すると53.8年となった。これは供用開始からき裂が発見されたときまでの期間である18年の3倍程度である。応力を計測した部材とき裂が発見された部材とは異なるとはいえ、疲労寿命の推定精度はあまり高くないと言わざるをえない。
