# 横断歩道橋巡回点検マニュアル（案）を用いた 大分県における既設立体横断歩道橋の点検調査

大分工業高等専門学校 正 会 員 名木野晴暢  
大分工業高等専門学校 正 会 員 ○清水 虎 南  
大分工業高等専門学校 非 会 員 小 倉 祐 子

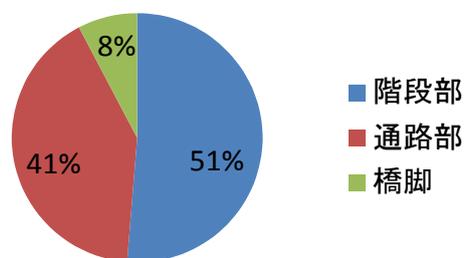
図-2 点検した横断歩道橋の損傷箇所の割合

点検結果として，図-2は点検した横断歩道橋の損傷箇所の割合を示したものである．横断歩道橋の損傷は通路部と階段部に多く，橋脚の損傷は少なかった．表-2は横断歩道橋巡回点検チェックシートの重点点検項目，損傷箇所および橋数を纏めたものである．表中の数字は損傷があった横断歩道橋の橋数である．これより，階段部および通路部の腐食に次いで，通路部の排水機能の低下や舗装の損傷が多く見られた．このことから，通路部の排水機能の低下が原因となって腐食や舗装の異常が進行したのと考えられる．したがって，腐食と排水機能は横断歩道橋の点検調査における
