2012年7月豪雨による彦山川での護岸の被災プロセス

九州工業大学大学院 フェロー会員 秋山壽一郎 九州工業大学大学院 正会員 重枝未玲
九州工業大学工学部 学生会員 ○丹生捺貴 九州工業大学大学院 学生会員 野村心平

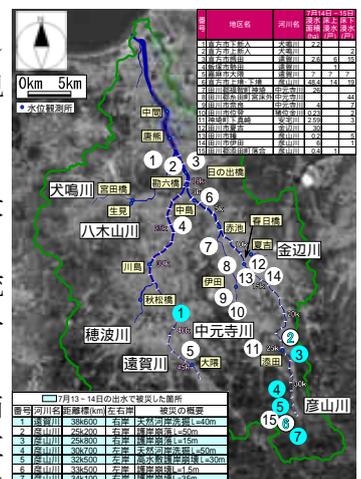
図-4 浸水と河川管理施設の被災箇所の概要

7月13~14日の出水では5ヶ所の水位観測所(日の出橋、川島、伊田、春日橋、秋松橋)で氾濫危険水位を超え、7ヶ所の水位観測所(日の出橋、勘六橋、大隈、中島、赤池、添田、春日橋)で観測史上最大の水位を記録した。図-4は、7月3日出水の河川管理施設の被災箇所と7月13~14日出水の浸水および被災箇所の概要を示したものである。これより、護岸の被災箇所の多くが彦山川の上流で生じたことが確認できる。

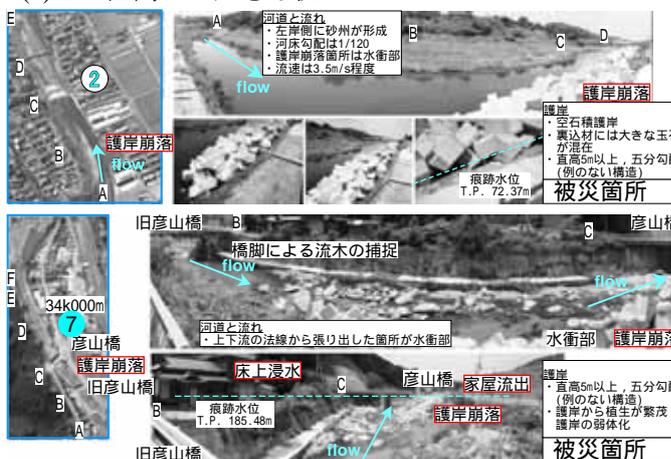
図-6 被災箇所 と の被災状況

被災箇所②では、7月3日の出水により護岸崩落が生じた。現地調査から、(1)この箇所の護岸は、空石積護岸であり裏込材には大きな玉石が混在していたこと、また、直高5m以上であり、5分勾配であったこと、さらに、昭和40年以前に設置されたもので老朽化も進行していたこと、(2)この区間での河床勾配は1/120程度で、左岸側に砂州が

形成されており、護岸崩落箇所は水衝部であったこと、(3)この区間の河床は低下傾向にあること、などが確認された。解析結果に着目すると、(4)崩落箇所周辺の流速は大きく水衝部であること、(5)この区間の最大流速と摩擦速度はそれぞれ3.5m/s程度と0.35m/s程度であること、(6)また、流速や摩擦速度の時間積分より、流速や摩擦速度が大きい状況が長時間続いたこと、などがわかる。これらを踏まえると、被災箇所②の被災プロセスは次のようであったと考えられる。(1)護岸崩落箇所は河床が低下する傾向にあった。(2)護岸崩落箇所は水衝部であった。(3)この区間では大きな流速と摩擦速度が長時間発生した。(4)そのため、護岸が大きな外力を長時間受けた。(5)これに加え、護岸が直交5m以上の5分勾配で、かつ老朽化していたために崩落した。

被災箇所⑦では7月13～14日の出水により、護岸崩落と家屋の流出が生じた。現地調査から、(1)この箇所の護岸は、直高5m以上の5分勾配で、さらに、隙間から植生が繁茂しており、護岸が弱体化していたこと、(2)この区間の河床勾配は1/70程度であり、上下流の線形から張り出しているため水衝部となること、(3)この区間の河床は低下傾向にあること、などが確認された。解析結果に着目すると、(4)崩落箇所周辺の流速は大きく水衝部であること、(5)この区間の最大流速と摩擦速度はそれぞれ5.0m/s程度と0.50m/s程度であること、(6)また、流速や摩擦速度の時間積分値より、流速や摩擦速度が大きい状況が長時間続いたこと、などがわかる。これらを踏まえると、被災箇所⑦の被災プロセスは、被災箇所②と同様に、次のようであったと考えられる。(1)護岸崩落箇所は河床が低下する傾向にあった。(2)護岸崩落箇所は水衝部であった。(3)この区間では大きな流速と摩擦速度が長時間発生した。(4)そのため、護岸が大きな外力を長時間受けた。(5)これに加え、護岸が直交5m以上の5分勾配で、かつ弱体化していたために崩落した。(6)さらに、護岸上

にあった家屋が流出した。

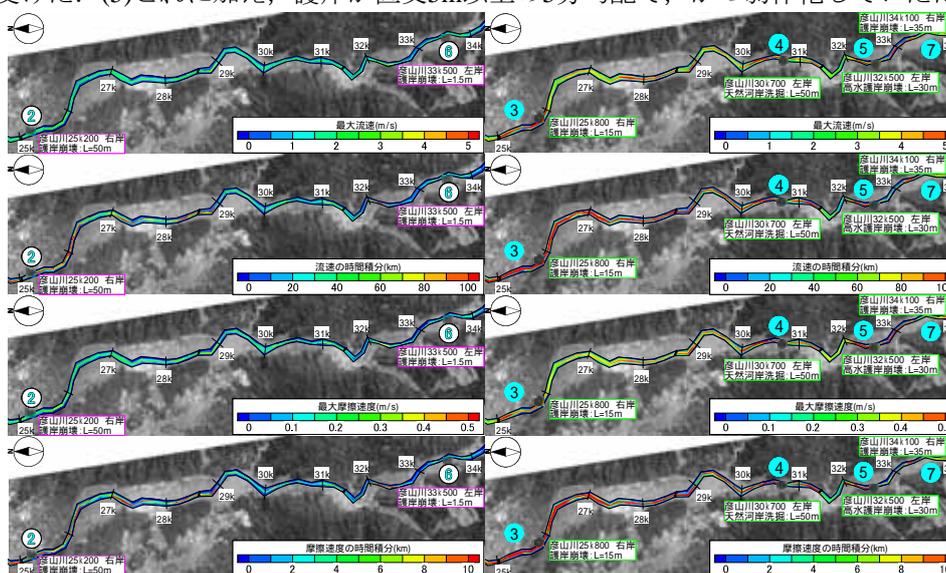
図-7 最大流速、流速の時間積分値、最大摩擦速度、摩擦速度の時間積分値のコンター図の解析結果(左：7月3日，右：7月13～14日)

上記のように、被災箇所は、以下の(A)～(C)が共通している。(A)護岸が老朽化している。(B)水衝部である。(C)最大流速と摩擦速度が大きく、かつその状態が長時間である。図-7中の被災箇所③～⑥についても、最大流速と摩擦速度およびその時間積分値は比較的高い値を示していることから、この区間も護岸等が被災する危険性が高い区間であったと考えられる。
