鋼トラス橋の部材振動を励起する局所風況の特定

長崎大学工学部 学生会員 ○迫田孝志 長崎大学大学院 正会員 西川貴文
長崎大学大学院 正会員 中村聖三

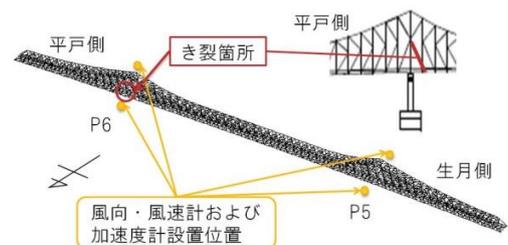
図-1 計測装置取り付け位置とき裂箇所

対象橋梁である生月大橋の橋梁形式は、下路式の3径間連続トラス橋で橋長960m、中央径間400m、側径間200mである。また、き裂発生部は図-1に示すようにP6橋脚付近の主構斜材端部である。

き裂が発生した部材と同様の構造諸元を有する部材を調査対象として、加速度計を設置している。また、調査対象とする部材の周辺に、風向・風速計を図-1に示すように4か所設置している。

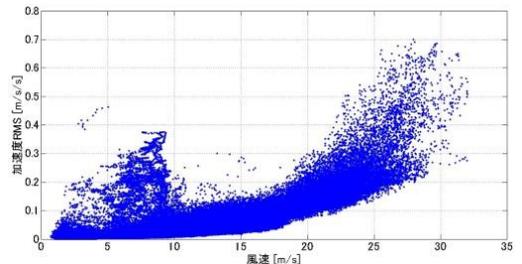
図-2 平均風速と加速度RMSとの相関 (10秒毎)

10秒間の平均風速と10秒間の加速度RMSとの相関分析結果を図-2に示す。風速が約20m/sを越えたあたりから風速の増加に伴って振動が大きくなっているが、一方で、6~8m/s風速域でも振動が発生していることが見てとれる。

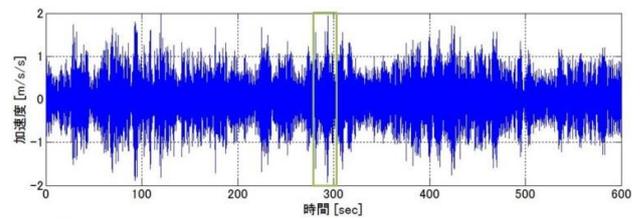
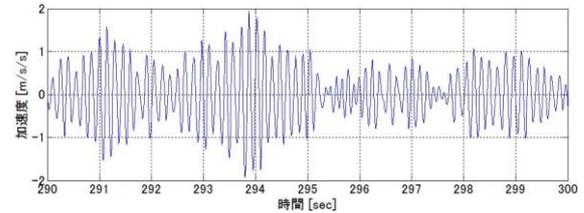
図-4 強風による部材振動時の加速度波形

図-3 に、強風域における北側の 10 分間平均風速と 10 分間最頻風向を示した。当該日は急速な低気圧の発達により強風が長時間発生しており、強風による部材振動が発生していた。P5 北側において平均風速は約 20m/s 以上で継続しており、風向は南西から西南西方向（橋軸直角方向）の風が卓越していたことがわかる。また、平均風速が最大となる時間帯（図-3(a)橙色枠）の振動状況を図-4 に示す。加速度 1.0m/s^2 を超える振動が断続的に発生していることがわかる。このように、橋軸直角方向の強風が卓越すると、顕著な部材振動が発生する。

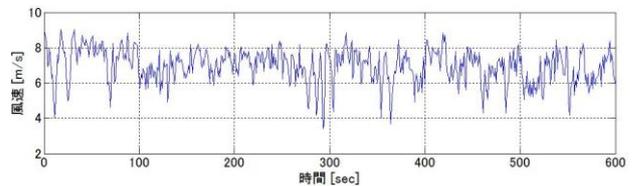
図-5 風況と振動状況（低風速域，振動発生時）

図-5 は、低風速域における部材振動が発生している際の風向・風速および加速度の時間変化を示す。風速 $6\sim 8\text{m/s}$ 程度で風向が南方向（橋軸直角方向より南寄り）であるとき、加速度値 $\pm 0.3\sim 0.4\text{m/s}^2$ 程度の振動が一定振幅で発生していることがわかる。一方で、風速が $8\sim 10\text{m/s}$ 程度であっても風向が南西から西南西方向（橋軸直角方向より北寄り）である場合には、振動がほとんど発生していなかった。

このように、P5 北側にある中央径間の対象部材においては、風速 $6\sim 8\text{m/s}$ 程度で橋軸直角方向より南寄りの風が吹くと振動が大きくなる傾向があり、同程度の風速であっても、風向が西南西方向（橋軸直角方向より北寄り）であれば低風速域での部材振動が発生しない可能性があることが推測できる。
