ウェザーアクト処理を施した耐候性鋼橋における腐食環境調査

長崎大学大学院 正会員 中村 聖三
長崎大学大学院 正会員 奥松 俊博
長崎県土木部 非会員 馬渡真奈美

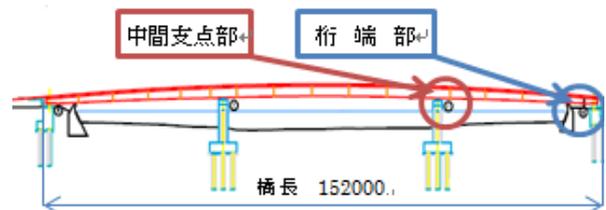
図-1 調査機器設置位置

調査は図-1に示す中間支点部、桁端部の2カ所で行う。飛来塩分量の測定はJIS Z 2381に規定されているドライガーゼ法により実施する。下フランジ方向、橋軸直角方向、ウェブ方向の3方向にドライガーゼを設置し、ガーゼは約2週間毎に交換・回収する。付着塩分試験は所定の位置(50cm×50cm)の内部に付着した塩分を約2週間ごとに蒸留水で湿らせたガーゼでふき取る。それぞれのガーゼに付着した塩分量はイオン検知管を用いて測定し、

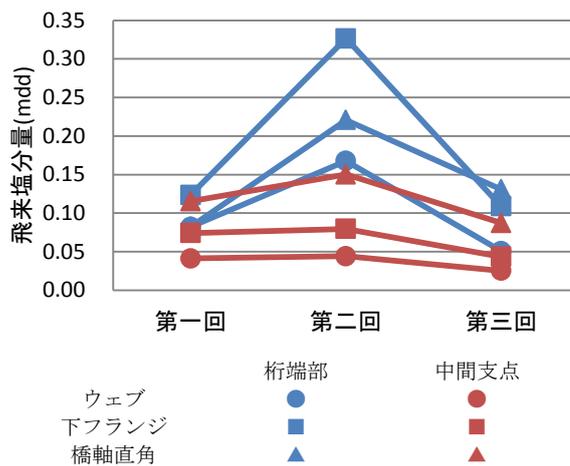
図-2 飛来塩分量調査結果

飛来塩分の調査結果を図-2、風向の調査結果を図-3、平均風速の調査結果を図-4に示す。飛来塩分量の調査結果は桁端部が下フランジ>橋軸直角方向>ウェブ方向となり、中央支点部では橋軸直角方向>下フランジ>ウェブ方向となった。またすべての個所で飛来塩分が桁端部>中央支点部となった。図-3に示すように、調査期間中の風向は橋軸直角方向に近い北東および南西が卓越しているため、風の当たらないウェブ方向の飛来塩分が桁端部、中央支点部ともに少ないという結果となったものと思われる。三回の調査結果を比較すると、他の回に比べ第二回の飛来塩分がすべての個所で多くなっている。これは図-4に示すように、第二回の調査期間において、平均8.0m/s以上の強風の割合が他の回に比べて高いためであると考えられる。

本調査結果によると、下フランジでの腐食環境が最も厳しいと考えられる。また、記録された飛来塩分量は最大でも0.33mdd程度であり、ウェザーアクトの適用範囲である0.4mdd未満となった。本橋梁では別途ワッペン試験片の暴露試験も実施されているため、今後も本調査を継続することで得られるデータと暴露試験結果の両者を用い、本橋梁の腐食環境を明らかにする予定である。

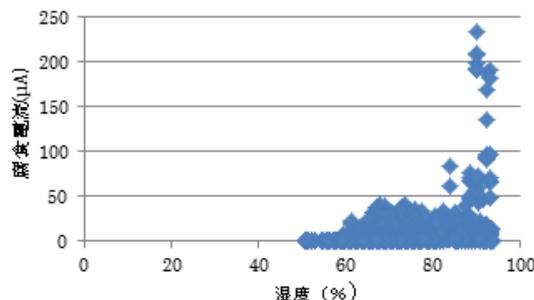
図-5 腐食電流と湿度の相関

腐食電流と湿度の相関を図-5に示す。湿度が80%を超えると急激に腐食電流が増加する傾向が見受けられる。実際、腐食電流は雨の日や気温が低く昼間より湿度の高い夜に多く流れていた。逆に昼間の気温が夜より高いときは、腐食電流が流れる量は少なかった。よって腐食電流の多く流れる雨の日や夜間のほうが腐食環境はより厳しいことが言える。今回示した調査結果は比較的湿度が低い期間に得られたものである、今後、湿度の高い夏場も調査を続け両者の関係をより明確にする必要がある。
