## 中路ローゼ橋の沓部ボルト破断に伴う初期計測

長崎大学大学院 学生会員○毛利淳樹  
長崎大学大学院 正会員 中村聖三

近年、社会資本ストックの老朽化に伴い、損傷個所の発見が増える傾向にある。長大橋梁や離島を結ぶ重点橋梁が数多く存在する長崎県では、これまで長寿命化修繕計画をいち早く策定するなど、橋梁維持管理に対して積極的な取り組みを行ってきている。対馬の中路ローゼ橋（橋長約 210 m）の P1 橋脚部固定支承部分において、支承プレートを接合するボルトの 1 つが破断しているのが発見された。今回、原因究明に向けた初動的な計測を実施したのでその概要について報告する。

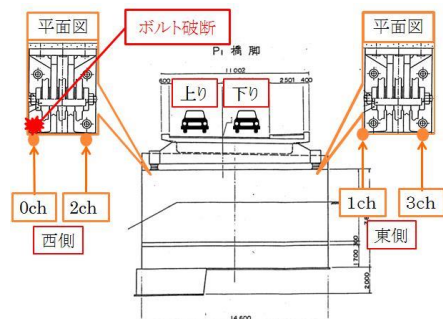
図-2 P1 橋脚部断面図(Πゲージ設置位置)

当該橋梁の一般図を図 - 1 に、損傷部分が位置する P1 橋脚部の断面図を図 - 2 に示す。破断したボルトは固定沓（西側）プレートを接合する 4 本のボルトのうちの 1 本（海峡側）であり、その他の海峡側のボルトについても一部緩みが生じていたことが同時に確認されている。緩みが確認されたボルトはその後締めなおしがなされ、破断したボルトについては取り替えが予定されている。

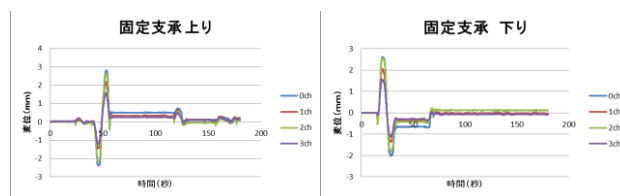
図-5 ボルト緩 固定沓プレート目開き

固定沓海峡側ボルトを緩めて車両を走行させたときの沓プレートの目開き量を図-5に示す。縦軸（変位）の正負は、プレート間が開く場合が正、閉じる方向が負を表す。上り（南→北）車線走行時、プレート間にはじめに閉じてその後開くような挙動を示し、下りではその逆の挙動を示す結果が得られた。上り／下り時の目開き量最大値はいずれもボルト破断箇所(0ch)で観測され、それぞれ約5mm／約4.6mmであった。一方、破断ボルト以外の固定沓海峡側ボルトをすべて締めた場合の沓プレートの目開き量を図-6に示す。0chの上り／下り時の最大変位は約2.3mm／約2mmであった。以上の結果をケースごとに各chの平均値としてまとめグラフ化したものを図-7に示す。上り／下り時のいずれにおいても変位が最大であったのは、ボルト破断が生じた個所であり、その変位は上記した通りである。また支承の西側(0,2ch)と東側(1,3ch)を比較すると西側の変位が大きい。これは、本橋は歩道が東側のみにあるため車両走行がやや西側に偏っているためと考えられる。いずれのチャンネルにおいても車両が上り車線を走行する場合、変位は若干大きくなる傾向にあることが確認できる。

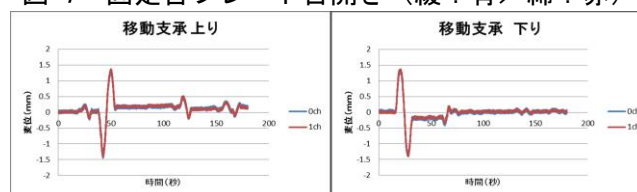
図-8 ボルト緩 可動沓変位

図-8はこの時の可動沓の変位を示したものである。縦軸（変位）の正負は、桁が伸びる場合が正、縮む場合が負を表す。上り車線走行時、桁部分への車両進入により桁は最初に縮み、その後の反動で元に戻るという挙動を表したのと考えられる。一方、下り車線走行時の可動沓の変位は図

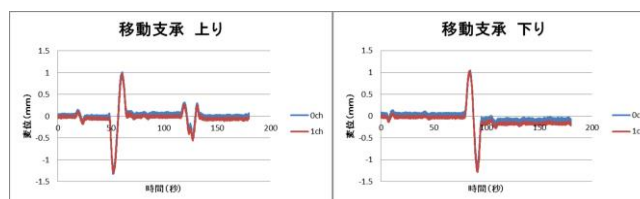
図-9 ボルト締 可動沓変位

-9に示すとおり、上りとは逆の挙動が確認された。可動沓の変位の挙動は、固定沓プレート目開きの変位とほぼ同じであることがわかる。可動沓の拘束性については観測結果および目視により、確認されなかった。

固定沓プレートボルトの破断発見に伴い、現状確認のための計測を実施した。固定沓および可動沓の経年劣化に伴う拘束がその原因として考えられたが、計測結果からは、可動沓側の拘束性については確認されなかった。今後は固定沓側の拘束性等について検討を行い原因究明につなげていく予定である。なお本計測は、長崎県対馬振興局および関係各位の協力を得て実施したものである。ここに記して謝意を表す。
