# 星野川に架かる石造アーチ橋の九州北部豪雨による損傷と現状について

福岡県 正会員 ○西尾慎也 右田隆雄  
九州産業大学 フェロー 水田洋司  
八女市 井上勝彦

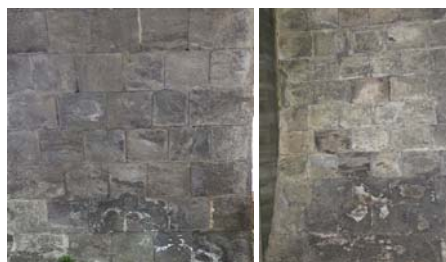
写真2-7 寄口橋（左）大瀬橋（右）アーチ石

福岡県管理の3連石造アーチ橋。石工・棟梁は萩本卯作。大正6年（1917年）架設で橋長45.5m、幅員3.7m。現在、車道として供用されている。特に損傷は見られず、健全であった。

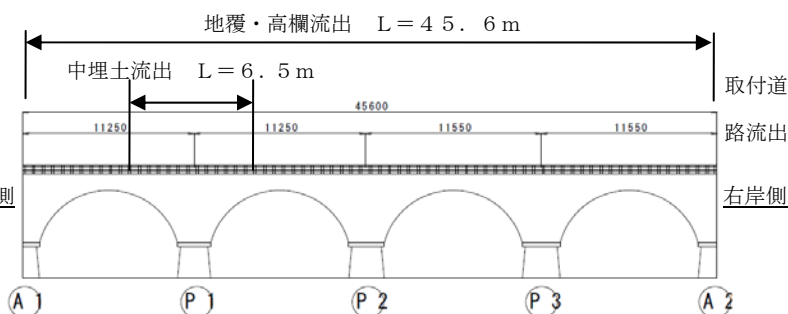
図1 宮ヶ原橋損傷状況

宮ヶ原橋の被災状況は、すべての地覆高欄、P1橋脚上（図1）の中埋土が6.5m、右岸側取り付け道路が20m流出した。しかし、橋脚を含め石橋本体には何ら損傷はなかった（写真4-1～4-4）。

地域住民の意見には、宮ヶ原橋に流木などが引っかかって流れをせき止めたことが家屋浸水の一因と捉えて撤去を望む声と、貴重な文化遺産として宮ヶ原橋の修復保存を望む声があったが、八女市は平成25年10月に歩道としての修復保存を決定した。

なお、福岡県は九州北部豪雨相当の雨でも氾濫しないように川幅を拡げることとしており、宮ヶ原橋には橋梁の継ぎ足しを行う予定である。
