# 桁端部に腐食劣化を伴う耐候性鋼橋梁の機能性確認

対象橋梁は沖縄県北部に位置する普久川ダム下流の耐候性鋼材を使用した鋼プレートガーダー橋(以下、普久川ダム管理橋と言う)である。図-1 に再現した対象橋梁の一般図を示す。また、本橋梁の諸元は下記の通りである。

形式：単純合成鋼鈑桁橋  
床板：鉄筋コンクリート床板  
防錆：耐候性鋼材+錆生成処理  
橋長：31.0m  
支間長：30.06m  
全幅員：8.0m

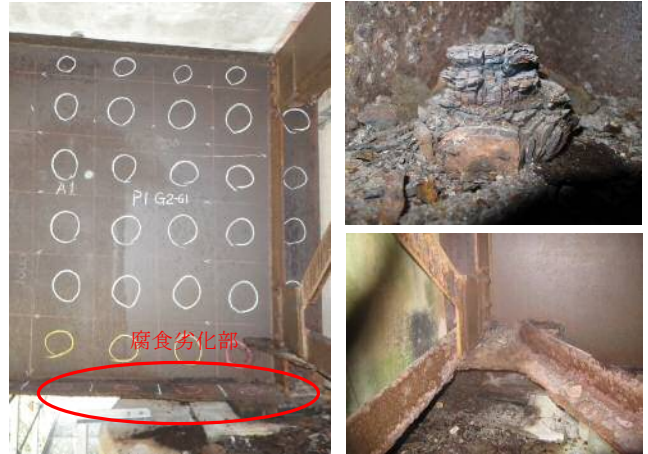
対象橋梁の腐食環境は、近接する普久川橋(離岸距離 3.2km)の結果より、腐食速度及び飛来塩分量は、0.022mm/year 及び 0.160mdd と同程度と判断でき、比較的厳しい環境下に位置している。この腐食環境で供用から既に 30 年間暴露されているものの、支間部では、保護性錆の生成状況、添接部の高力ボルトの発生状態などから、比較的健全な状態にあると判断できる。ただ、桁端部については、飛来塩分の影響と伸縮装置からの漏水により、桁端部が著しく損傷している。写真-1 に端部の腐食劣化状況を示す。

写真-1 桁端部腐食状況

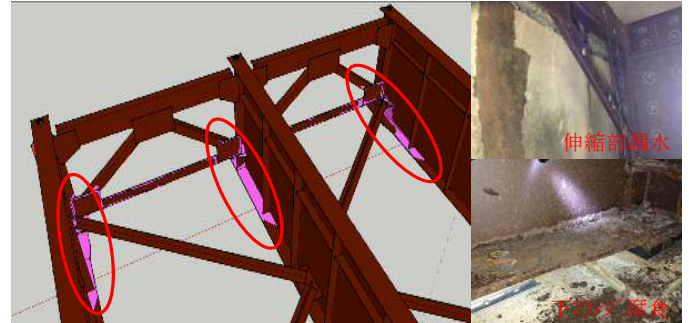
既設橋梁の腐食劣化状況の把握と解析的な耐力診断への基本情報収集のため、現地計測を実施した。腐食劣化している部分は桁端部の支承付近に限定しており、図-2 の通りである。模式的に図化すると、端部支承付近の腐食劣化は明確である。

図-2 腐食状況模式図

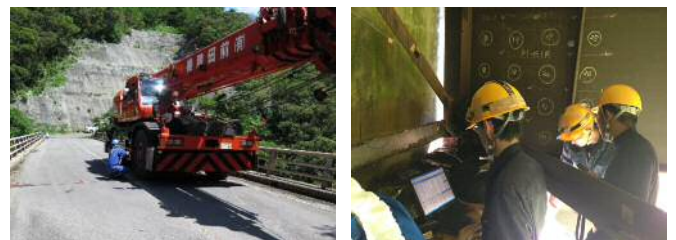
桁端部での支承機能を確認するため、荷重載荷実験にて回転性能の確認を実施した。実験の状況写真を写真-2 に示す。

写真-2 荷重載荷試験状況

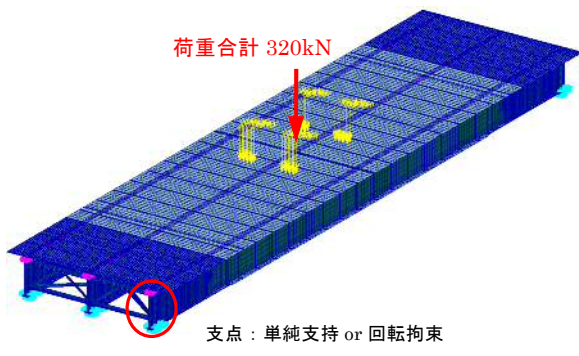
図-3 に示す通り、予め FEM 解析により、支点部の単純支持と回転拘束の 2 種類を行い、載荷実験のひずみ値と比較し、どちらの解析値に近似しているかにより、支承機能の健全性を判断することとした。

図-3 FEM 解析モデル

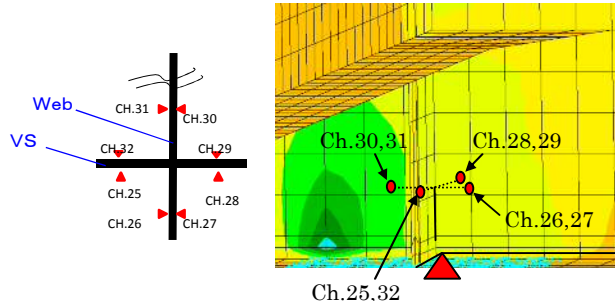
図-5 支点部回転性能の主応力コンタ図

この結果、主桁ウェブ、支点上補剛材ともに単純支持の解析値に比較的近く、支承は回転性能を保持しているものと判断できる。

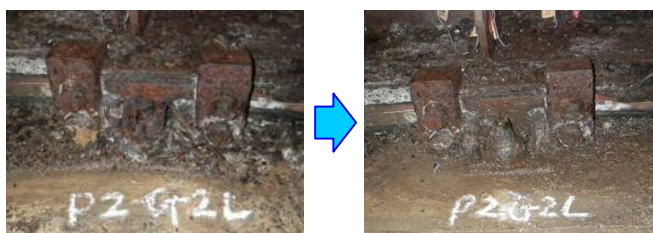
支承アンカーボルトの頭部は異常錆に覆われており、現地調査した当初は、断面欠損や腐食劣化の進行度が著しいものと想定された。しかし、簡易ハツリにより、頭部の堆積物と異常錆を除去したところ、外観上は比較的正常であることが確認できた。写真-3 に錆除去前後の一例を示す。

写真-3 アンカーボルトのケレン状況

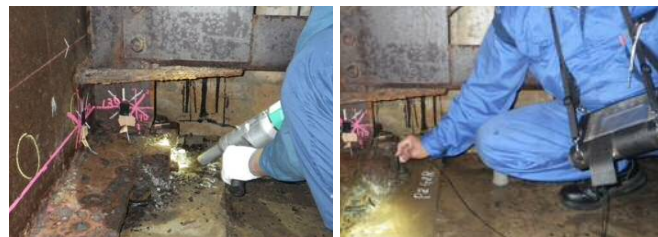
支承を固定しているアンカーボルトの健全性を確認するため、アンカーボルト長を超音波探傷検査（以下、UT 検査）により計測した。頭部の先端を切削し、垂直端子にて計測した結果を表-2 に示す。

写真-4 アンカーボルトケレン、UT 検査状況

P1, P2 共にアンカーボルトの埋込み長は 100 mm 程度であると想定される。異常な値を示す※印の3か所はアンカーボルト頭部の切削不足により、UT 検査の感度を 100dB 程度まで、上昇させて計測を行っているため、正確に計測ができていないものと思われる。全般的に頭部の腐食は進行しているが、アンカーボルト本体の機能低下は少ないものと思われる。
