# 台風下における道路照明柱の動ひずみ計測と応答特性

琉球大学 学生会員 ○松村恭寛, 琉球大学 正会員 下里哲弘, 有住康則

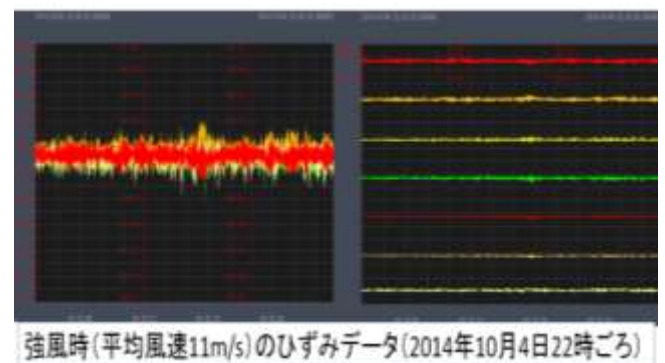
図3 強風時における計測データ

図3に強風時の計測データ、図4に台風19号時の計測データを示す。計測結果から最大振幅を抽出し、疲労打ち切り限界による照査を行った。照明柱の疲労強度等級は、面外ガセット継手すみ肉溶接のG等級を用いた。図5の計測結果より、強風時の最大振幅応力:48.6MPa、台風時の最大振幅応力:125.7MPaを示した。これより強風時、台風時ともに打ち切り限界を超えていることが分かった。

よって、今回の計測データから照明柱構造の疲労破壊は起こりうると判断できる。なお降伏応力に到達するひずみは計測されなかった。

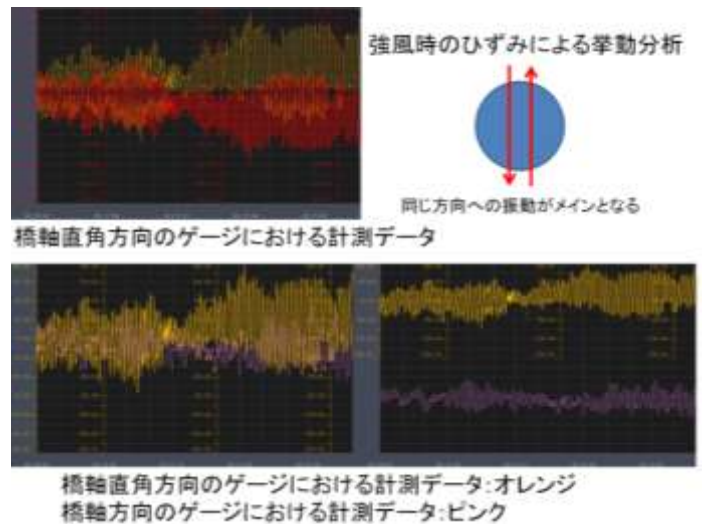
図6 強風時の水平挙動

図6に強風時（平均風速 11m/s）におけるひずみデータを示す。応答ひずみは、橋軸直角方向に設置した向かい合う2つの計測点において圧縮・引張の交番する値を計測した。この時、橋軸方向の計測データと比較すると、橋軸直角方向が最大ひずみ値を示している場合が多いことが分かった。この結果から強風時は橋軸直角方向へ正負交番する曲げの振動が主体となると考えられる。

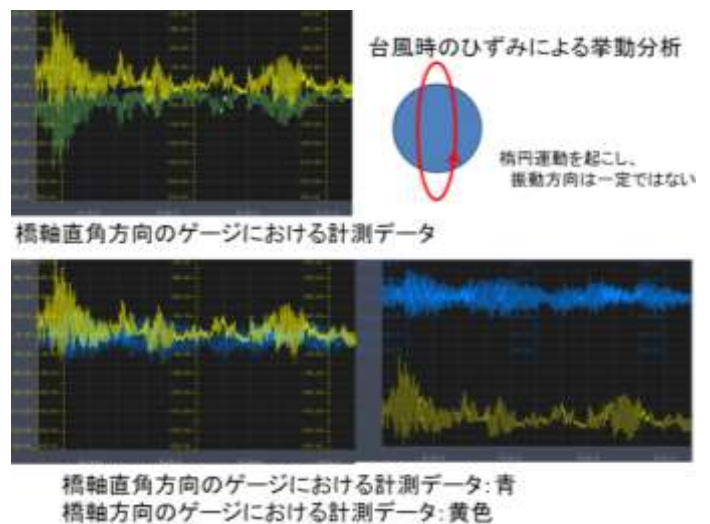
図7 台風時の水平挙動

図7に示した台風時の挙動について分析を行った。台風時（瞬間最大風速 49.7m/s）のひずみ最大値は強風時と同様に、同じ方向への振動が見られる。一方、同じゲージ位置の計測結果が最大ひずみ値をとり続けることはなかった。このことから台風による乱された挙動と考えられる。このことから台風応答特性は一定方向へと乱れた振動が加わり、複雑な挙動を起こしていると考えられる。なお、風速が大きい範囲ではひずみ最大値は一方向の曲げを受ける特性が見られる。
