## 熊本地震による石橋被害調査と壁石崩壊メカニズムについて

熊本大学 学生員○堀田 昂良・山代 大貴・高野 敬太  
熊本大学大学院 フェロー会員 山尾 敏孝

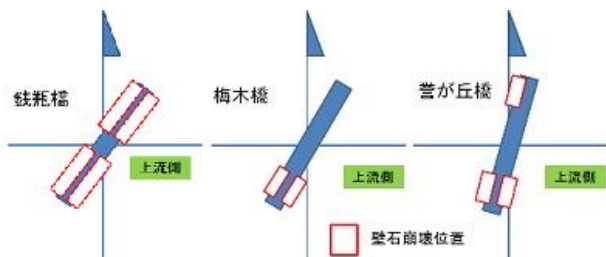
図2 橋軸方向北東-南西方向の石橋

の要因が考えられる。壁石が崩壊した石橋のうち輪石や壁石がモルタルで接着されていたものは1橋(菅ヶ丘橋、輪石のみがモルタルで接着された橋は3橋(銭瓶橋、御手洗橋、立門橋)であった。モルタル接着の石橋の壁石挙動もモルタル無しの石橋との比較からも、モルタル接着が壁石挙動やアーチ輪石の挙動に及ぼす影響は大きいと考えられる。また、橋の架設方向つまり橋軸方向の向きを考えた時、橋軸が北東-南西方向を向いている場合は南西側の壁石が必ず崩壊していることが図2から判明した。しかしながら、その他の石橋の方向に関して類似性は見られなかったことから、架設方向と地震動の入力方向成分も加味して考える必要があると思われる。壁石の孕みだしについては7橋見られ、この内地震前から孕みだしを起こしていたと思われる橋は二俣福来渡、八勢橋および馬門橋の3橋であった。これらの橋は地震前からあった部分の孕みだしが大きくなっただけでなく、他の箇所にも孕みだしの損傷が発生した。図3は、地震後の孕みだしを起こした石橋の壁石についてまとめたもので、壁石の上下流の反対側か対角に位置する壁石も孕みだしもしくは凹みまたは崩壊が生じていることが多いことが分かった。なお、孕み出しと橋のスパンの関係について調べると橋のスパンの大小にかかわらず発生していることがわかった。

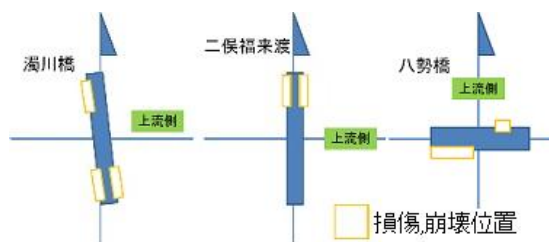
壁石の被害は、壁石崩壊を生じた石橋は8橋で、小さな損傷を含めると14橋であった。崩壊した石橋で本震の震源地からの一番遠い位置にある石橋で26kmほど離れていた。これよりも距離が近いが崩壊なしの石橋もあることから、震源からの距離と壁石の被害の関係は少ないと考えられる。崩壊石橋の中で地震前から壁石に孕みだしなど損傷が見られたものは3橋(二俣福良渡、八勢橋、立門橋)、その内以前に崩壊発生したのは八勢橋1橋で、この橋の場合崩壊発生箇所が以前とほぼ同じ箇所であった。このことから地震前の損傷と地震被害の関連があると考えられる。他の2橋については地震前の損傷と直接関わりがないことから他

図3 地震によって壁石が崩壊、損傷を受けた石橋

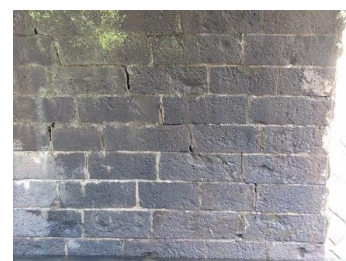
輪石に被害を受けた石橋は14橋あり、その中で隙間が生じた石橋は8橋、輪石の割れや欠損が生じたものは5橋であった。地震により隙間が生じ、地震前にあった隙間がさらに広がったと思われる。輪石の被害の特徴として、輪石の石材がモルタルで間詰めされた場合の被害状況である。モルタルに一体的なひび割れが生じて輪石全体に大きな隙間を生じさせていた(写真2)。一方、安見下鶴橋(写真3)は輪石の隙間が多く生じていたが、この隙間の発生は、アーチ輪石模型の正弦波加振実験で得られたアーチ輪石の上部が振動により大きくなり、隙間が広がった結果と酷似していた<sup>1)</sup>。また、壁石に損傷を受けた石橋はそのほとんどが輪石に隙間やひび割れを生じており、石橋全体が地震動の影響を受けたことが分かった。

写真2 モルタル接着輪石の損傷(銭瓶橋)

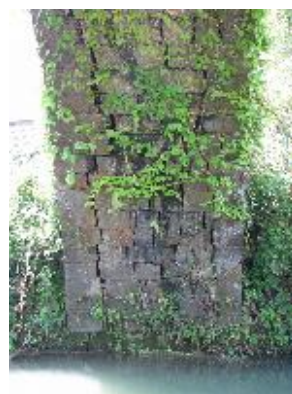
写真3 輪石の隙間(安見下鶴橋)

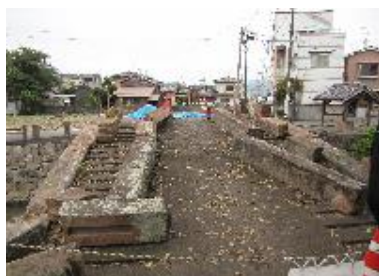
高欄と路面の損傷が発生した石橋は16橋あり、高欄の被害はそのほとんどが落下であり、落下に伴う破損であった(写真4)。しかし、高欄の石材の中に鉄筋を入れて補強した場合は落下を免れていた。路面崩壊を起こしている石橋はすべてが壁石の崩壊によるものである。また、石橋の中詰め材の多くが土のみであったが、中には石のみが使われている橋もあった。しかし、壁石の崩壊に影響したかどうかは数も少なく考察ができなかった。菊池市の立門橋は、中詰めにぐり石を用いた例である、直径20cmほどの大きさの石がぐり石に使われていた(写真5)。地震による石橋の被害の中で高欄・路面の損傷については壁石の崩壊に伴うものが多く(写真6)、壁石崩壊と関係についてはさらに詳細な検討が必要と思われる。壁石と輪石に被害を受けた石橋についてまとめたところ、壁石に被害を受けた石橋について輪石にも隙間やひび割れが生じているという対応関係を見つけることができたが、崩壊の要因を見つけるまでには至らなかった。今後、石橋模型を熊本地震の地震波を使って振動させる実験を行い、地震による石橋の壁石崩壊メカニズムを解明する予定である。

写真4 高欄落下の例(船場橋)

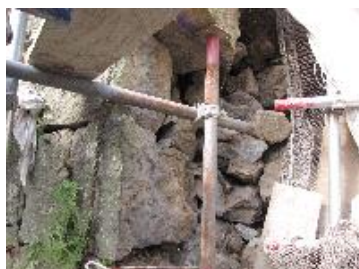
写真5 中詰め用ぐり石(立門橋)

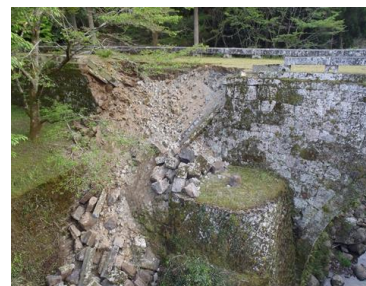
写真6 路面、高欄損傷例(八勢橋)
