## 汽水域における河川鋼製水門の各構造部位の腐食性評価

**1. はじめに** 橋梁などの鋼構造物では、部位レベルで腐食性が著しく異なることが少なくない。そのため、腐食性を定量的に把握することは、効率的な維持管理を実施する上で重要であると言える。河川鋼製水門においても部位レベルで腐食性が異なることは知られているが、各構造部位の腐食性は明らかにされていない。そこで、本研究では汽水域における河川鋼製水門を対象として、各部位の腐食性を定量評価することを目的とした。そのために、小片裸普通鋼板（以下、MSP）を対象部位に貼付することで暴露試験を行った。また、扉体の水没や土砂の堆積が各部位の濡れ時間に及ぼす影響を検討するために、Fe/Ag 対 ACM 型腐食センサを用いた腐食環境モニタリングも実施した。本稿では MSP の暴露試験結果について述べる。

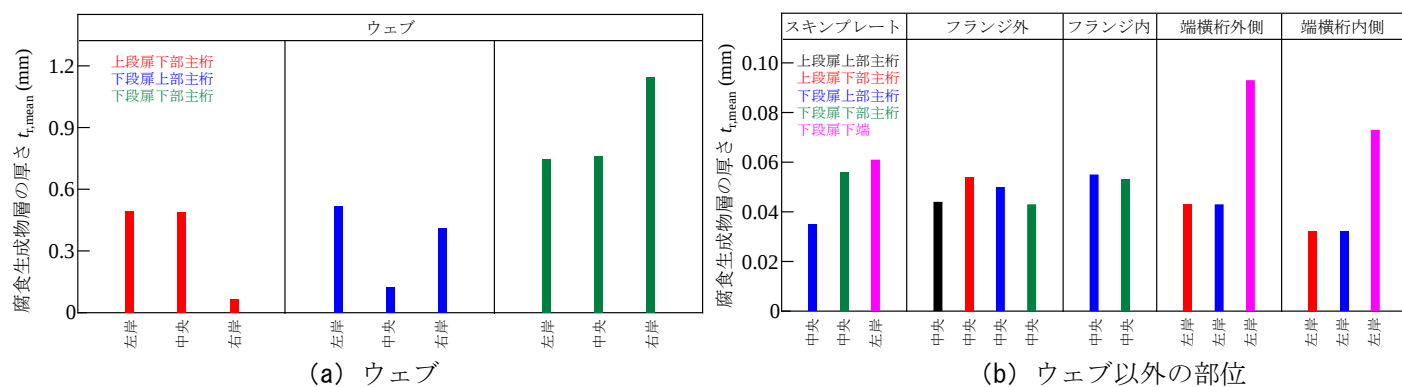
図3 腐食生成物層の厚さ  $t_{rmean}$

**3. 大気暴露試験の結果** 貼付位置（扉体の左右および中央部）、扉体の稼動による水没および滞水が MSP の腐食挙動に及ぼす影響を検討するため、貼付した 60 枚の内 24 枚の MSP を分析の対象とした。MSP の腐食生成物層の厚さ  $t_{r,mean}$  を図 3 に示す。各扉体の主桁ウェブの  $t_{r,mean}$  は、他の部位に比して著しく大きくなっている。また、全ての部位において貼付位置（扉体の左右および中央部）と  $t_{r,mean}$  の相関性は無い。MSP の平均腐食深さ  $d_{mean}$  を図 4 に示す。 $d_{mean}$  についても  $t_{r,mean}$  と同様の傾向を示している。これは主桁ウェブの対空面に長時間滞水したことが原因である<sup>2)</sup>。また、上段扉下部および下段扉は、支川の干満時や扉体の稼動時に水没するため、土砂堆積しやすい。したがって、上段扉下部および下段扉の主桁ウェブは、降雨に加えて塩化物を含む汽水や土砂堆積が腐食の促進要因になったと考えられる。また、扉体下部の各部位における  $d_{mean}$  が扉体上部に比して大きい傾向にある。これは扉体の下部に位置するほど水没による濡れ時間と土砂の付着・堆積頻度やその量が増加するためと考えられる。そのため、最も下部に位置する下段扉下端の  $d_{mean}$  は、他の主桁ウェブを除いて大きくなる傾向にある。下段扉下部の主桁ウェブの  $d_{mean}$  は、下段扉下部における他の部位の 16 倍程度になっている。下段扉下部の主桁ウェブに堆積していた土砂の塩化物濃度  $c_{NaCl}$  は、167mg/L であった。したがって、ウェブ対空面の汽水の滞水や土砂堆積に起因して、塩化物が付着・蓄積する長時間の濡れ環境に曝されることで腐食性が高くなったと考えられる。土砂の塩化物濃度と含水比が腐食性に及ぼす影響については、今後検討する必要がある。

**4. まとめ** 1) 汽水域における河川鋼製水門では、降雨、河川の干満および水門の稼動による水没に起因して濡れ時間が増加する。特に、滞水と土砂堆積の影響が大きい主桁ウェブ部の腐食性は、他の部位に比して著しく高くなる。2) 最も著しい腐食損傷が生じていた下段扉下部の主桁ウェブの腐食性は、他の部位の約 16 倍であった。
