## 宮崎県における耐候性鋼橋梁の実態調査

宮崎大学 工学部 学生会員 ○野中 拓海  
宮崎大学 工学部 非会員 大木 翔太

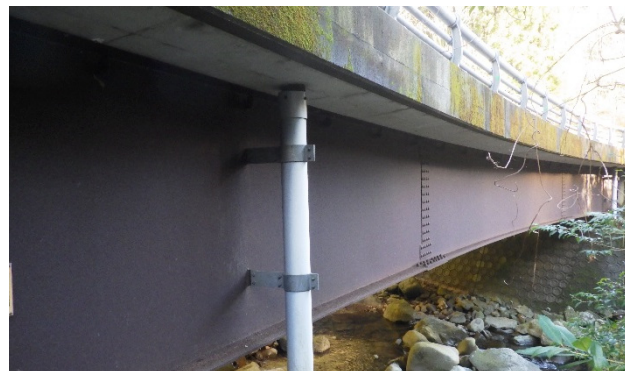
写真-1 YM橋全景

YM橋は山間部に位置し(写真-1)、渓谷に架かる25mの曲線橋で、橋軸および橋軸直角方向にともに勾配がある。YM橋では桁端部に漏水が発生しており、勾配があるため上フランジ下面に漏水が伝っていると考えられる。そのため、下フランジ上面にうろこ状のさび

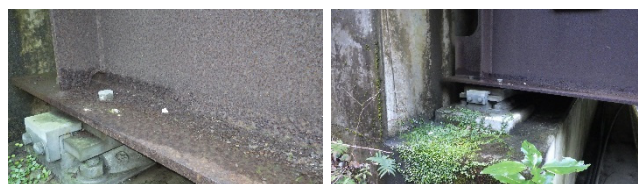
写真-2 うろこ状のさび

が生じたと考えられる(写真-2)。橋下に川が流れ常に高い湿潤状態であり、また日が当たらず桁端には苔で覆われていた(写真-3)。YT橋も同様であった。

また、2橋ともに道路の脇に凍結防止剤が積み上げられていた。YM橋、YT橋ともに山間部に位置し、冬には凍結防止剤を散布しなければならない。YM橋、YT橋は、桁端部の下フランジ上面にうろこ状のさびが見受けられた。2橋ともに桁端部に漏水が溜まり、漏水に凍結防止剤の塩が含まれることで桁端部の状態が悪くなり、うろこ状のさび生成の促進に繋がったと考えられる。
