臨海油槽所の棧橋に採用されたアルミニウムめっきの耐食・防食性能に関する検討

九州大学 学生会員 ○劉 少博 九州大学大学院 フェロー会員 貝沼 重信
九州大学大学院 学生会員 八木 孝介 九州大学大学院 学生会員 平尾みなみ
日本溶融アルミニウムめっき協会 正会員 橋本 幹雄 内田運輸㈱ 非会員 宇都 章彦

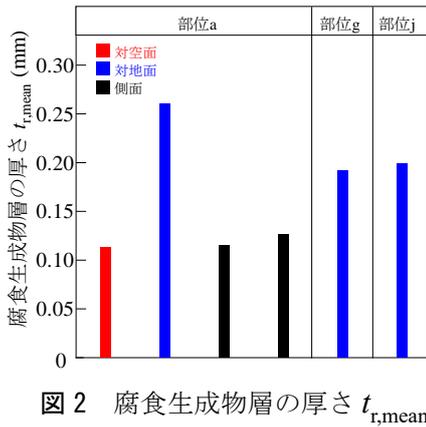
図2 腐食生成物層の厚さ $t_{r,mean}$

3. 腐食性評価と元素分析の結果 部位 a, g および j における MSP の腐食生成物層の厚さ $t_{r,mean}$, および平均腐食深さ d_{mean} をそれぞれ図 2 および図 3 に示す. 対地面の $t_{r,mean}$ と d_{mean} は, 他の設置角度に比して大きくなっている. 45°の対空面と対地面, および 90°の設置方向で実施した暴露試験結果²⁾についても同様の傾向があった. これは降雨による付着海塩の洗浄効果 (以下, 雨洗効果) がある対空面と側面に比して, 雨洗効果の無い対地面は塩化物が付着・蓄積することで, 腐食の進行が促進されやすいためと考えられる. コアを採取した部位 g の対空面, および部位 j の対地面における表面状態を図 4 に示す. 部位 g の対空面では, Fe の腐食生成物が生じていないため,

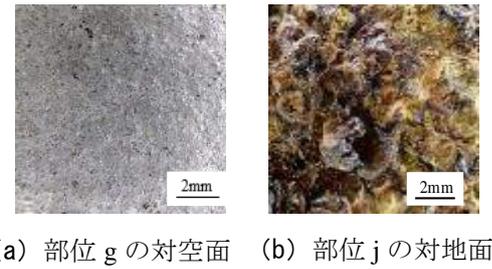
図4 コアを採取した部位の表面状態

Alめっき皮膜は健全であると考えられる。一方、部位jの対地面については、赤褐色の腐食生成物が観察されることから、Fe由来の腐食生成物が生じていると考えられる。図4で示した部位から採取したコアの断面のEPMAマッピングを図5に示す。部位gの対空面については、Al層には微量のOが含まれているが、Al層、Al-Fe合金層およびFe層は、いずれも健全な状態であると言える。部位jの対地面については、Alリッチの層が観察されず、Al層が完全に消失している。Al-Fe合金層にOが多量に観察されるため、図4(b)の赤褐色の腐食生成物は、Al-Fe合金層から生じたと言える。しかし、Fe層についてはOが観察されないことから、鋼材自体は健全であると言える。大気環境では一般にAl表面に緻密な酸化皮膜 Al_2O_3 が形成される。そのため、Al層とAl-Fe合金層の腐食電位はFe層に比して貴になる³⁾。一方、飛来海塩が問題となる高腐食性環境においては、Al表面の緻密な酸化皮膜が破壊されやすくなるため、Feに比して活性なAl本来の腐食電位を示す。そのため、卑な電位となるAl-Fe合金層と貴な電位を示すFe層の境界部において腐食が進行したと考えられる³⁾。H形鋼の斜材におけるウェブの対空面と側面については、降雨により付着した塩化物が雨洗されるため、酸化皮膜が形成されやすい環境にあるため、Al層の表面に酸化皮膜 Al_2O_3 が形成されやすい。一方、ウェブの対地面については雨洗効果が無く、塩化物が付着・蓄積しやすいため、Al層に加えてAl-Fe合金層にも腐食が進行したと考えられる。
