## 熊本城の築石構造物の被災メカニズムに関する研究

長崎大学工学部 学生会員 ○勝田 侑弥 長崎大学大学院 フェロー会員 蔣 宇静  
 長崎大学大学院 正会員 大嶺 聖 長崎大学大学院 正会員 杉本 知史

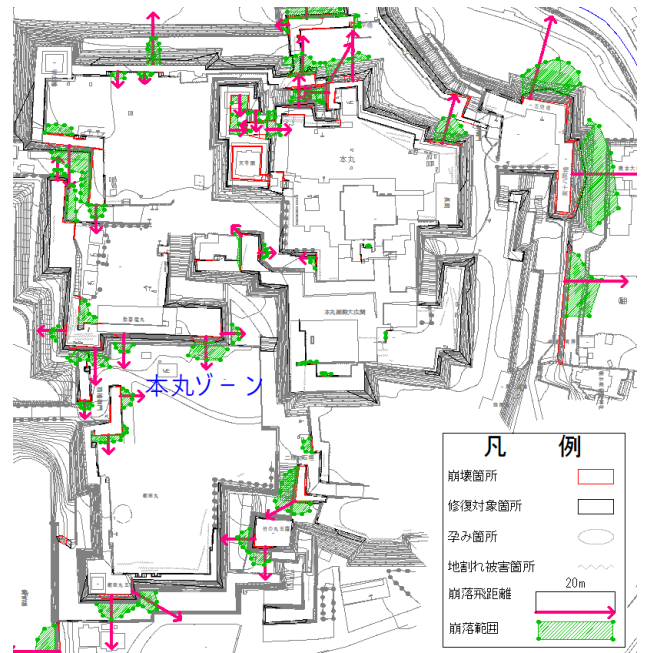
図-2 本丸周辺の石垣の崩落状況<sup>2)</sup>

図-2 より敷地全体にわたり石垣の崩落・孕み出しが発生している。また、石垣高さが高い箇所では石垣も多く積まれているため、崩落範囲が非常に広いことがわかる。そして、これらのデータを崩落方向と最大飛距離の関係で表したグラフが図-3 である。この図より、東西方向の石垣の崩落に比べて、南北方向の方が、件数が多いうえ最大飛距離が 10m を超えるものが多数存在することが確認できる。

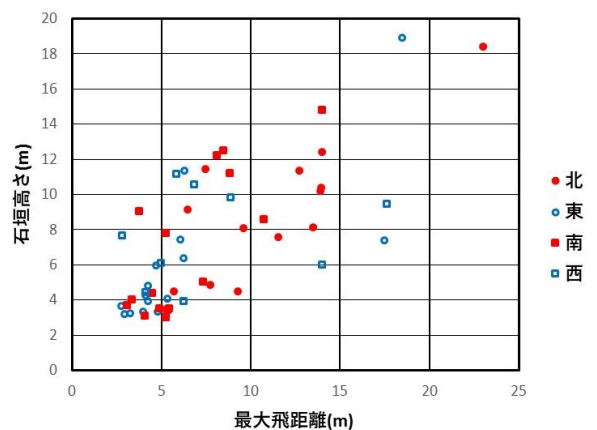
図-4 石垣高さと石垣の最大飛距離

次に図-4 は石垣高さと最大飛距離の関係を示す。この図の石垣高さ 4~6m と 8~12m に注目すると、北方向は他の方向より、崩落飛距離が長い箇所が多いことがわかる。その次に南方向成分が比較的多いことが分かる。以上のことから南北方向が東西方向より地震の揺れの影響を強く受けているのではないかと考えられる。そして、全体的傾向として石垣高さと最大飛距離は概ね線形関係にあることが伺える。しかし、南北方向と比べ、東向き石垣は石垣高さが高くとも石垣の最大飛距離が小さい傾向にあるとも確認できる。以上のことから、石垣面の方向や区間延長、石垣高さなど様々な要因に依存すると考えられることから、一概には断定できないものの、概ね城内敷地を構成する石垣は石垣の崩れやすい方向、敷地直下の地盤の振動特性の影響があるのではないかと考えられる。
