熊本地震高野台地すべりにおける地質的弱線の影響の可能性調査

復建調査設計(株)	フェロー会員	福田	直三
明大工業(株)	正会員	吉村	辰朗
九州大学	正会員	笠間	清伸
九州大学	学生会員	伊藤	裕孝
復建調査設計(株)		山根	健二

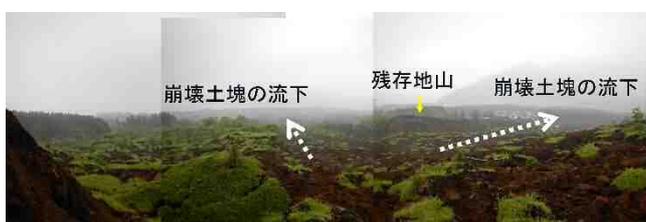
写真 1 は斜面崩壊源頭部からの崩壊状況である。崩壊土塊は二方向に流下している。源頭部では 8.3m の滑落崖が形成され、ローム質の火山灰土層が約 10° 傾斜の硬質火山灰層の上を滑り落ちたと考えられる (写真 2)。

写真 1 源頭部からの崩壊土砂の流下状況 (H29.5.28)

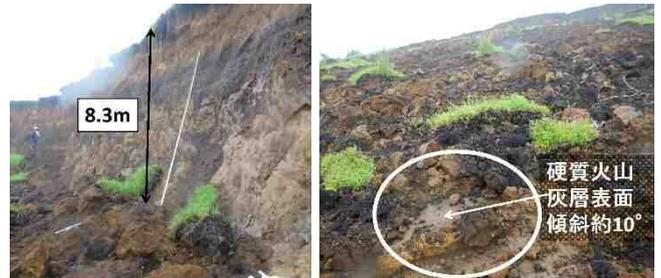
写真 2 源頭部滑落崖および約 10° 傾斜の硬質火山灰層

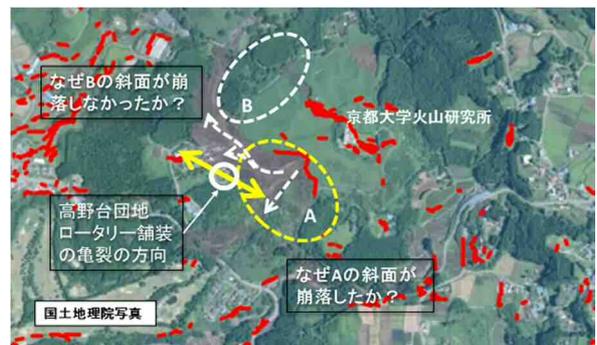
図 2 は斜面の崩壊の特徴を示したものである。すなわち、

図 2 斜面崩壊の特徴および表面亀裂(国土地理院)

なぜ南側の斜面 A が崩落し、西側の斜面 B が崩落しなかったのか。また、現地の道路舗装において亀裂が各所で確認されたが、たとえば団地内のロータリーの亀裂の方向 (写真 3) が崩壊斜面部を横断する方向にあり、崩壊の誘引となる弱線の存在の可能性がないかという疑問を感じた。

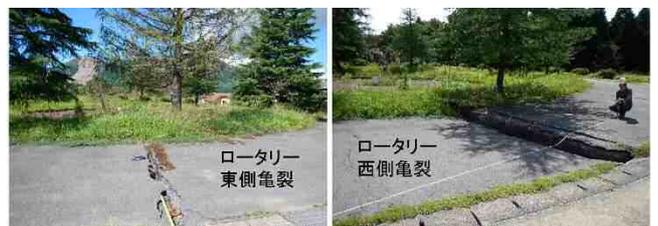
写真 3 ロータリー舗装の亀裂の状況

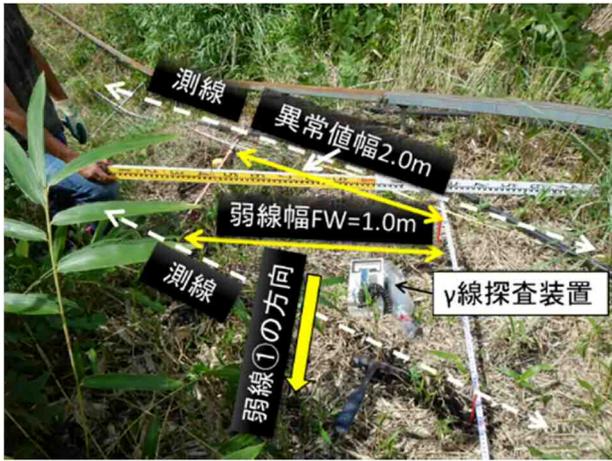
吉村・福田ら (2012, 2013) は地山における断層など地質的弱線部の位置、幅、方向を γ 線探査により特定し土木構造物の調査設計などに応用する方法を提案している。2. で示した疑問に対してこの探査手法を適用することとした。調査にあたり、地形判読によってリニアメントを把握し、またロータリーの亀裂位置を考慮して 5 箇所の探査位置を設定した。写真 4 は測線 C 弱線①の探査状況である。

写真4 測線C・弱線①におけるγ線探査状況

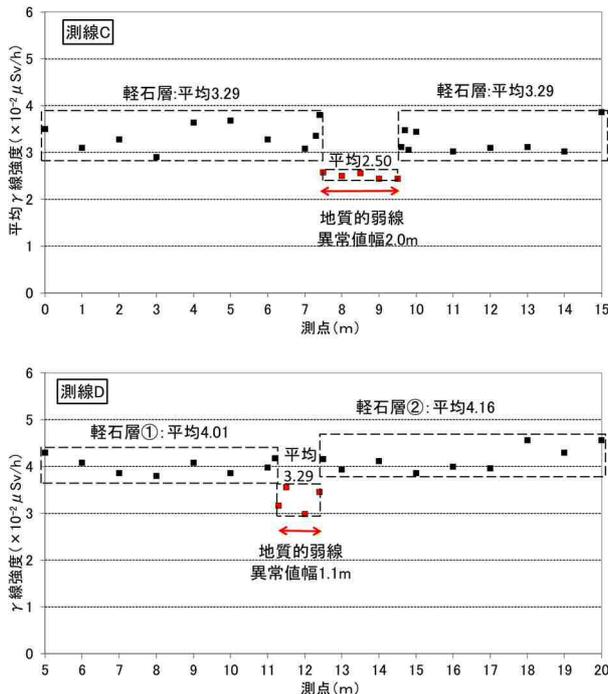
図3 測線CおよびDにおけるγ線強度計測結果

図3はγ線探査の代表例として測線CおよびDにおける自然由来のγ強度の測定結果を示したものであり、γ線強度が周辺地山（軽石層）より低いいわゆる異常値の範囲がそれぞれ2.0mおよび1.1mであった。また、2測線の異常値幅から断層の方向を設定し、直交する弱線幅FWを求めた結果、それぞれ1.0mおよび1.1mであった。

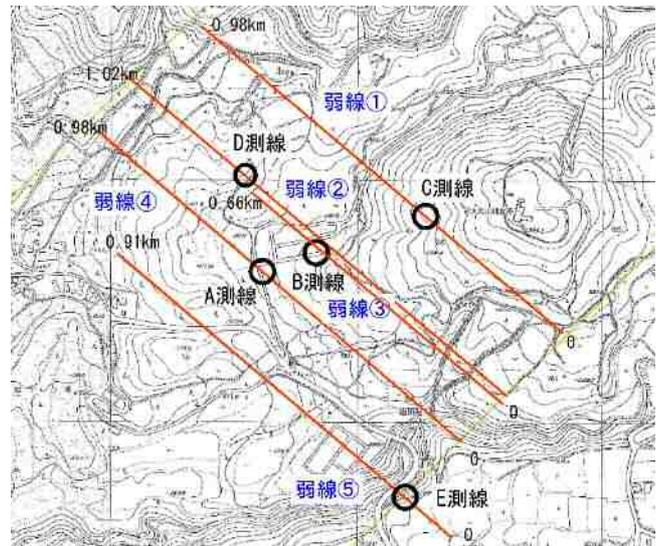
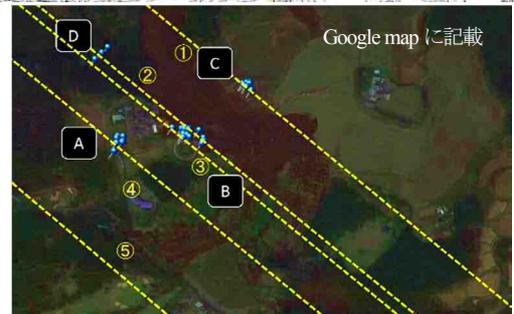
図4 高野台および周辺部における地質的弱線の推定位置

図4は高野台および周辺部において実施したγ線探査により推定された5本の弱線の位置を示したものである。これらのうち弱線①~③が斜面崩壊部を横断することから崩壊に影響した可能性が推察される。

高野台地区において発生した大規模斜面崩壊地の現地踏査から地質的弱線の存在の可能性が推察され、γ線探査によってこの地域に5本の弱線を確認した。この弱線が斜面崩壊に影響する素因として、斜面土塊の強度低下、弱線部における地下水の影響等が考えられる。また、この弱線の方法は布田川断層の共役断層方向に沿ったものといえ、地震動が弱線に直交する方向に卓越する場合、崩壊の誘引となる可能性も推察される。今後検討を深めたい。
