## 熊本地震によるゴム支承の残留変位に対する安全性・耐久性の検討と対策

中央コンサルタンツ(株)福岡支店

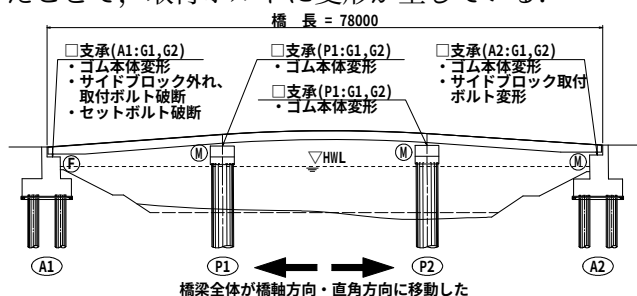
図 - 1 橋梁被災概要図

橋梁被災概要図を図 - 1 に示す。また、被災後の写真を写真 - 1, 2 に示す。代表的なゴム本体の残留変位として、A1 (固定支承)、A2 (可動支承) の支承変形状態図を図 - 2 に示す。全支承のゴム本体に残留変位が生じていたが、亀裂や有害な損傷は確認されなかった。

一方、下部工には、損傷や沈下・移動・傾斜はなく、上部工は、パラペットとの衝突による損傷も確認されなかった。

よって、ゴム支承の変形は、地震の慣性力により橋軸・直角方向に移動したことが要因と推察される。

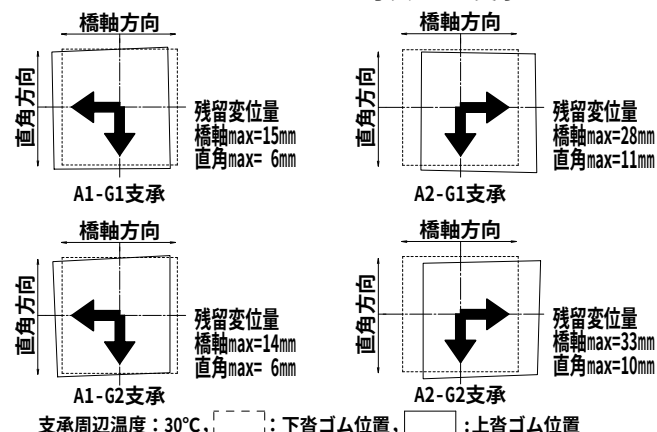
図 - 2 支承変形状態図 (残留変位方向と変位量)

A1 (固定支承) は、ゴム本体が橋軸・直角方向に変形し、その結果サイドブロックが外れ、上沓のセットボルトが全て破断している状態であった。

A2 (可動支承) は、ゴム本体が橋軸・直角方向に大きく変形しており、上沓がサイドブロックに接触したことで、取付ボルトに変形が生じている。

- 1) A1（固定支承）は、許容値を満足しているため、ゴム本体の対策は不要である。但し、ゴム本体が直角方向に変形したことで、サイドブロックや上沓セットボルトの再設置が困難なため、直角方向の変形を被災前の状態に戻す。
- 2) A2 支承（可動側）は、許容値を満足していないため、ゴム本体の橋軸方向の変形を被災前の状態に戻す。また、上沓とサイドブロックの接触は、遊間を確保するために、ゴム本体の直角方向に生じた変形を被災前の状態に戻す。
