# 平成 29 年九州北部豪雨における桂川流域の被災状況調査

九州大学 正員 ○田井 明 学生員 藤井健太・森田康太郎・服部敬太郎

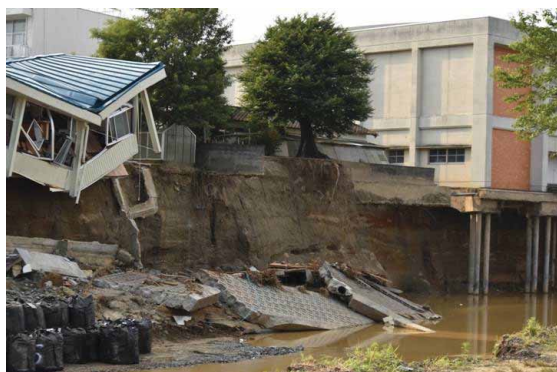
(a) 比良松中学校横の護岸侵食（桂川）

まず、多くの箇所では河川護岸への被害が生じた。桂川右岸に位置していた比良松中学校の一部の建物は侵食により大きな被害を受けた（Fig.2(a)）。次に、越水と3ヶ所の破堤により溢れた洪水流は、上記の地形的な特徴により浸水面積1,106haと広範囲に到達した（国土交通省委員会資料）。住宅地の多くは自然堤防上に位置していたが、多数の家屋で浸水被害が生じた。また、氾濫流が水田横の道路を侵食している箇所が複数確認されており（Fig.2(b)）、氾濫流がある程度以上の速度を有していたことが推察される。

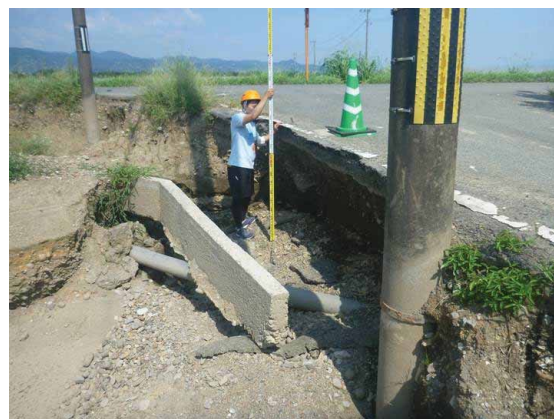
(b) 水田横の道路の侵食（荷原川付近）

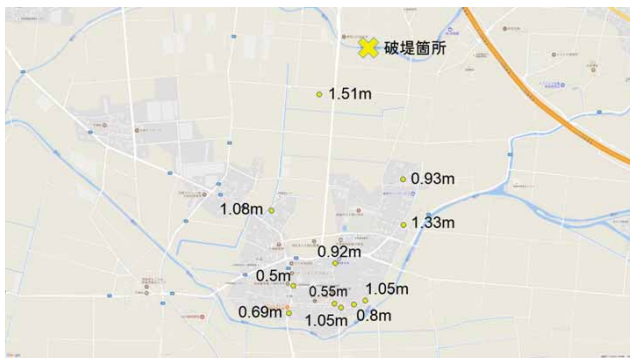
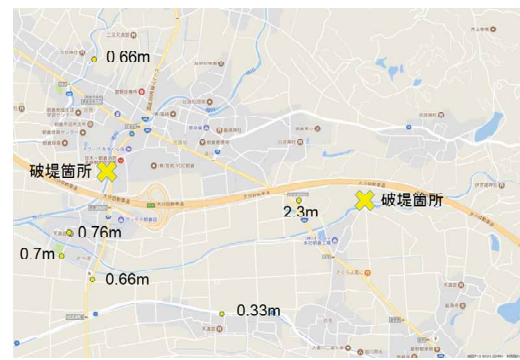
Fig.3: 痕跡水深観測結果

Fig.3に痕跡水深の観測結果を示す。領域1、2ともに大部分の箇所で0.5m～1.0m程度の水深が生じており、自然堤防上でも床上浸水の被害が生じたことが分かる。実際に、桂川流域全体では床上浸水401戸、床下浸水420戸の被害が生じている。（国土交通省委員会資料）また、領域2の妙見川右岸では、一箇所2mを越える浸水深が記録されている。この地区は高速道路、幹線道路と川に囲まれており、下流へは幹線道路の下を通る水路で排水する仕組みになっていたと考えられる。Fig.4にこの水路を閉塞した場合の、シミュレーションを行った結果を示す。シミュレーションはiRICを用いて行った。その結果、同地点の浸水深を概ね再現することが出来た。このことより、妙見川が破堤し、その氾濫水と共に、流下した流木によりこの水路が閉塞し、結果的に幹線道路の高さ程度まで水位が上昇する結果となったことが分かった。
