## 平成 29 年 7 月九州北部豪雨における河岸・溪岸斜面の崩壊に関する考察

○福岡大学 正会員 村上 哲

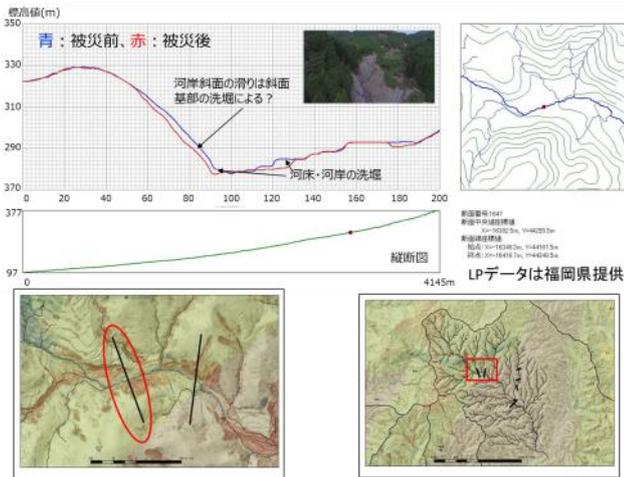
図-2 乙石川上流域における地形変化(断面 1647)

3. 被災前後の地形変化から推測する河岸・溪岸斜面の崩壊 図-2、図-3 は乙石川上流域における被災前後の地形変化を表した図である。両図とも近い位置であるが、図-2 は右岸側、図-3 は左岸側に河岸斜面の崩壊があったことが分かる。いずれの崩壊斜面も河川の攻撃面に当たる場所であり、洪水流が斜面崩壊に何らかの影響を及ぼしたと推測できる。また、斜面基部には崩積土らしきものは認められず、この場所における崩壊土砂は増水した川の流れとともに下流へ移動したものであると思われる。なお、図-2 の左岸側には土石流堆積物あるいは崩積土で構成される段丘地形が認められるが、この部分の地形変化も認められ、多くが侵食・洗掘により土砂流となって下流へ移動したものである。

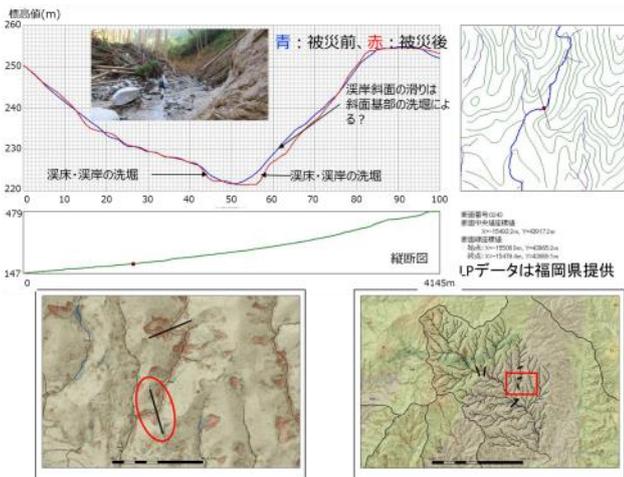
図-4 OSL06 溪流における地形変化(断面 0243)

図-4、図-5 は溪流 OSL06 における被災前後の地形変化を表した図である。図-4 では左岸側、図-5 では両岸の溪岸斜面が崩壊しているとともに、斜面基部および溪床部が洗掘消失していることが分かる。以上のことから、河岸・溪岸斜面の崩壊には、豪雨による斜面内部の飽和度の上昇によるものだけでなく、溪床および斜面基部の侵食による斜面の不安定化も要因の 1 つと考えられる。斜面基部が溪床堆積物であればその洗掘は容

易に生じるものと思われる。一方、地山を構成する岩の場合は、岩石の強度と土石流中の粒子物性に依存した摩耗現象<sup>1)</sup>により斜面基部が徐々に消失してしまったと考えられ、斜面基部が溪床堆積物あるいは地山を構成する岩如何に関わらず、斜面基部の侵食洗掘の可能性を考えておく必要がある。
