# 平成 29 年 7 月九州北部豪雨により福岡県朝倉市で発生した斜面崩壊の形状分析

九州大学工学部 学生会員 ○高橋 亮丞  
 九州大学大学院 学生会員 山本 秀平 中西 隆之介  
 九州大学工学研究院 正会員 笠間 清伸 古川 全太郎

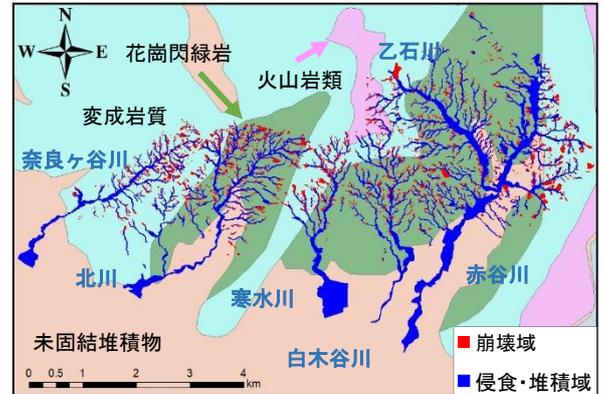
図-1 朝倉市の地質図と判読結果

調査対象の発災後の航空写真をもとに，斜面の崩壊域と侵食・堆積域に分けて判読した。図-1 は，調査対象としたすべての流域の判読結果を示す。なお，図-1 には，対象地域の地質図も同様に示す。この地域は変成岩質の泥質片岩や花崗岩質の花崗閃緑岩が複雑に入り組んだ地質の分布をしており地質の境界が多く存在する。

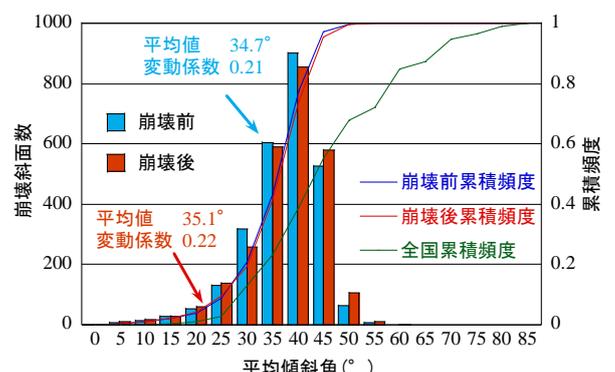
図-3 傾斜角の分布

図-3 はすべての流域における崩壊斜面の傾斜角の頻度分布と累積頻度を示す。斜面崩壊が最も多い傾斜角は 40° 付近であり、崩壊斜面の平均傾斜角は 34.7° であった。また、平均傾斜角は崩壊前後で 0.4° 増加し、崩壊後の方が切り立った斜面になったと言える。なお、図中には、国土交通省国土技術政策総合研究所による全国を対象とした降雨による斜面崩壊の累積分布の結果も示す<sup>2)</sup>。傾斜角の定義に違いはあるが、累積分布の傾きを全国の事例と比較すると、九州北部豪雨による斜面崩壊は 30° ~45° の範囲に集中した。また、九州北部豪雨による斜面崩壊の 8 割は、全国の事例より 20° 小さい 40° 以下で発生したことが分かる。

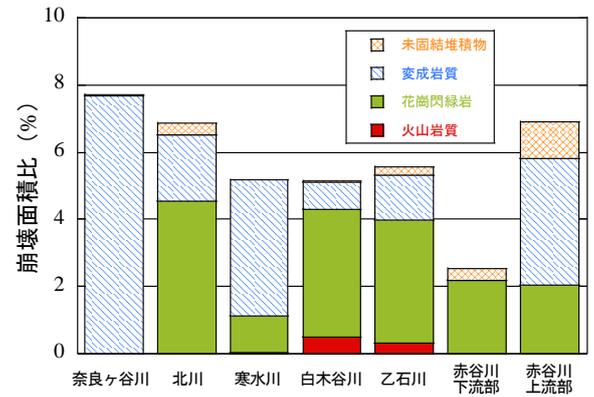
図-4 崩塌面積比の比較

図-4 は崩壊域の合計面積と流域面積の比である崩壊面積比を示す。崩壊面積比は、崩壊面積比が大きいのは順に奈良ヶ谷川、赤谷川上流部および北川であり、約 7% が崩壊した。赤谷川下流部が 2.5% 程度と小さいのは、下流部のため傾斜角が小さい所が多く、崩壊域が小さいことが考えられる。

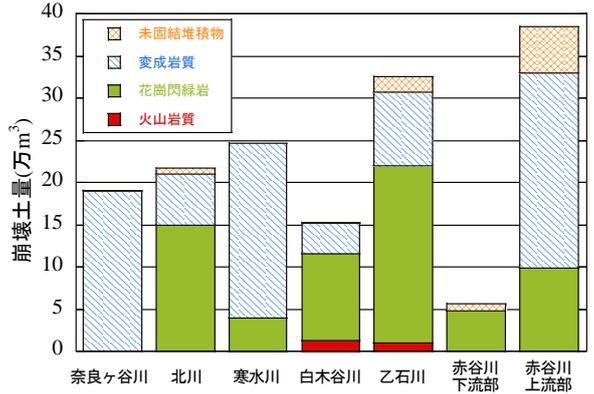
図-5 崩塌土量の比較

図-5 では崩壊域の発生土量を流域ごとで比較した。赤谷川上流部と乙石川の発生土量が 30 万 m<sup>3</sup> 以上と大きい。地質に注目してみると、寒水川、赤谷川上流部、奈良ヶ谷川においては、6 割以上が変成岩質での崩壊であったことがわかる。逆にその他の流域では花崗閃緑岩での崩壊が 7 割以上を占めていた。今回対象とした流域における崩壊域の合計土量は 157 万 m<sup>3</sup> であった。

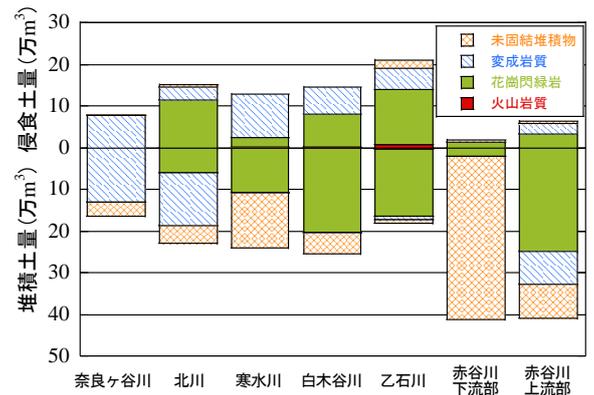
図-6 侵食・堆積土量の比較

図-6 は侵食・堆積域での発生土量を示す。乙石川流域における侵食土量が約 20 万 m<sup>3</sup> と最も多い。赤谷川流域の侵食土量が少なく、合計 80 万 m<sup>3</sup> の土砂が堆積したことが特徴的である。全流域で侵食土量が 79 万 m<sup>3</sup>、堆積土量は 189 万 m<sup>3</sup> であった。流出土量は、崩壊土量と侵食土量の和から堆積土量を引くと、約 47 万 m<sup>3</sup> であったと推定される。
