## 変状程度の異なる鋼矢板護岸の振動特性に関する一考察

鹿児島大学 学生会員 ○邊木 蘭 慧 鹿児島大学大学院 正会員 審良 善和  
 鹿児島大学大学院 正会員 武若 耕司 鹿児島大学大学院 正会員 山口 明伸  
 鹿児島大学大学院 正会員 小池 賢太郎 鹿児島大学大学院 学生会員 成松 一樹

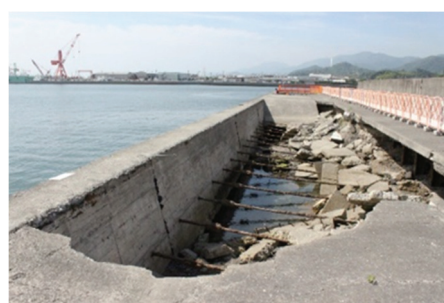
- (1) M.L.W.L.直下付近に発生する集中腐食によって矢板凸部に腐食による孔あきが発生する<sup>1)</sup>。
- (2) 中詰土砂の洗出しにより、土砂が海中へ流出し、エプロン下の空洞化が生じる。
- (3) 耐荷力が低下し、エプロンの陥没に至る。

写真-1 中詰土砂の流出とエプロンの陥没

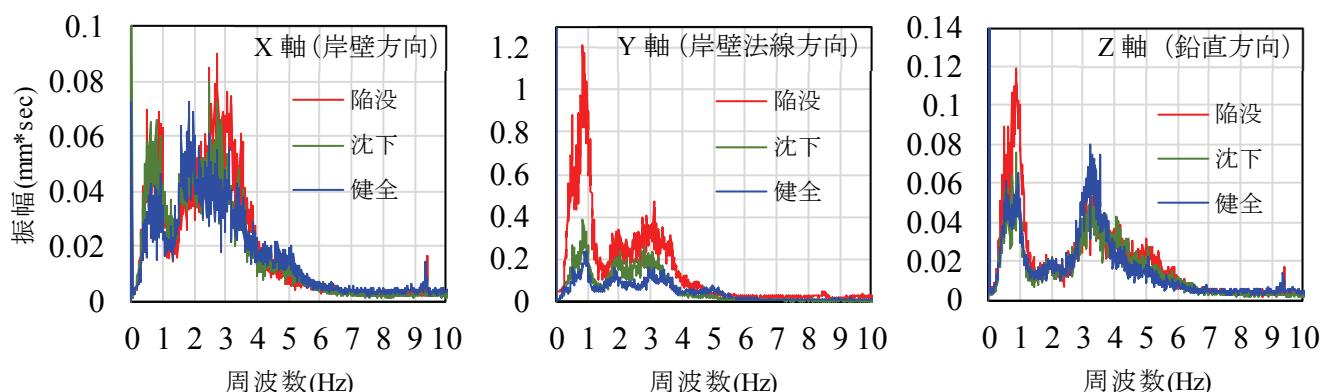
図-2 上部工での計測で得られたフーリエ波形

コンクリート上部工天端で計測した常時微動のフーリエ波形を振動方向別に図-2 に示す。岸壁 (X 軸) 方向と鉛直 (Z 軸) 方向のフーリエ波形は、変状の程度に応じた大きな振幅の差は認められなかった。一方、岸壁法線 (Y 軸) 方向について、鋼矢板護岸が健全な状態から、変状の程度が沈下、陥没と大きくなるにつれて振幅が大きくなっており、特に陥没箇所の振幅の増大が顕著であった。このことから、変状の違いによる振動特性の差を振幅の大小で検知することが可能であると推察された。なお、変状に応じて振幅が増大した原因としては、中詰土砂の洗出しにより矢板背面の土圧による抵抗が減少したためであると考えられる。また、いずれの方向のフーリエ波形についても顕著なピークが 2 つ確認された。波浪をはじめとする環境外力が、フーリエ波形の固有周波数に及ぼす影響についても研究を進めることで、着目すべき周波数がより明確になる、あるいは固有周波数の変化を評価できる可能性がある。

上部工での計測結果から、変状の程度に応じて岸壁法線方向のフーリエ波形の振幅が大きくなることが確認された。今後、鋼矢板護岸での常時微動計測を継続し、構造物の変状とフーリエ波形の関係を詳細に検討、整理することによって、点検診断手法として確立できる可能性が確認できた。

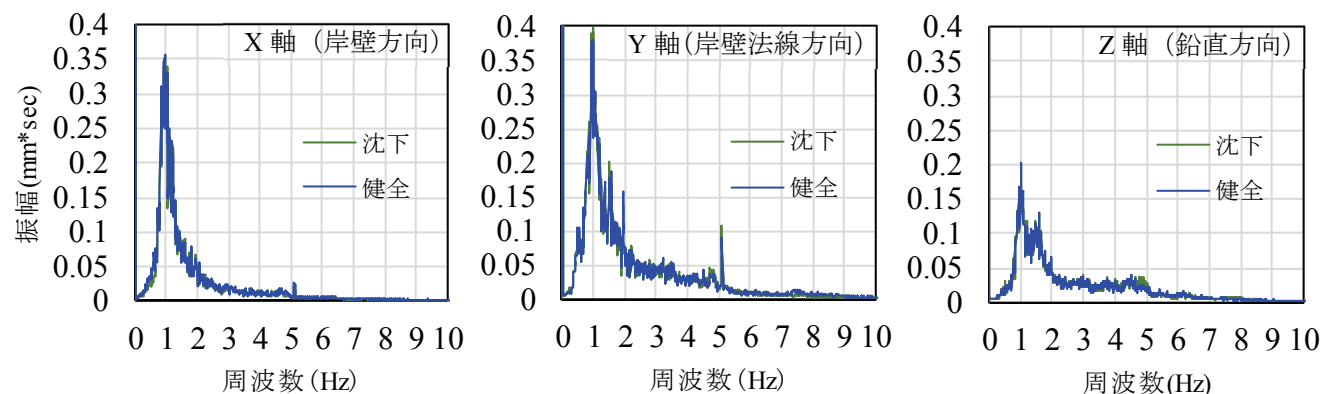
図-3 エプロンでの計測で得られたフーリエ波形

次にエプロンで計測した常時微動のフーリエ波形を振動方向別に、図-3 に示す。いずれの振動方向においても変状の程度によるフーリエ波形の差異は認められなかった。ただし、今回の調査位置は中詰土砂が充填されている鋼矢板護岸であり、中詰土砂の流出が進行することで、フーリエ波形に変化が表れる可能性が考えられるため、今後も継続的に計測を行う必要がある。
