平成 29 年 7 月九州北部豪雨における佐田川流域の被害状況

福岡大学 学生会員 ○志岐常和
 福岡大学 正会員 橋本彰博

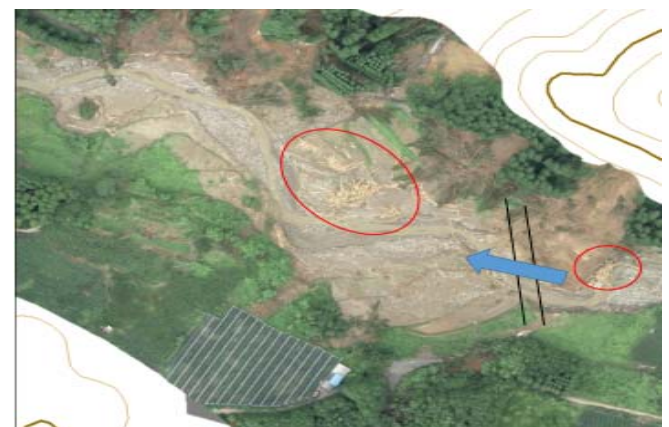
図-3 佐田川合流地点から 7.0km 地点（災害時）

災害時の写真を見ると（図-2）、土砂や流木が河道の傍に集積している（図中の丸）。左岸側には水田が広がっているため、河川から溢れた水が水田方向に流れていき、浸水域が広がったと考えられる。また、図中の実線で示す橋梁は完全に崩壊しており、その

上流では右岸側の道路上方まで浸水していることがわかる。また、その下流側ではかなり広い範囲で浸水している様子が認められることから、橋に集積した

土砂と流木により堰き止められて一時的に小規模な天然ダムが形成されていた可能性が示唆される。

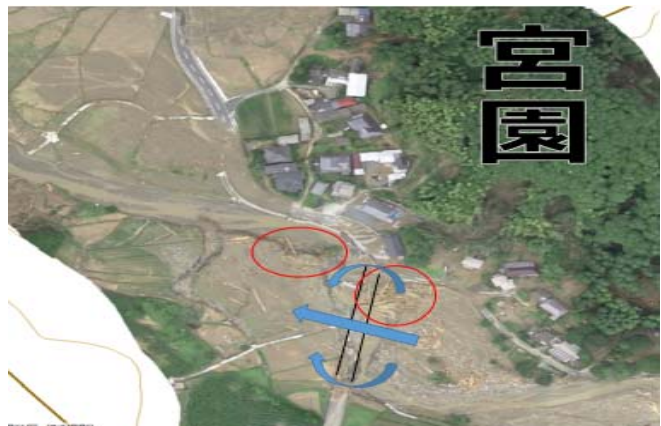
図-5 佐田川合流地点から 6.0km 地点(災害時)

復旧後(図-4)と災害時(図-5)の写真を比較すると、災害前の写真の丸で囲んだ橋の下流側に大量の流木が堆積していることがわかる。上流側で発生した土砂や流木が橋にせき止められ、水が河道を流れることが出来なくなったため、水が橋梁の両脇に迂回して流れた様子が見て取れる。また、道路や橋に土砂が残っていることから水の流れは、越流したものと迂回して流れたものがあると考えられる。橋に詰まった土砂や流木を越流したことで勢いを増した水が河道方向に流れたことが橋を流出させた要因の一つと推察される。土砂や流木が水と一緒に流されたことにより、その下流側での浸水域の拡大につながったと考えられる。
