## 平成 28 年熊本地震による益城町火山灰質粘性土地盤での宅地擁壁被害の特徴

○福岡大学 学生会員 松嶋 和希  
 福岡大学 正会員 村上 哲  
 福岡大学 正会員 樋原 弘貴  
 福岡大学大学院 学生会員 野見山 陽

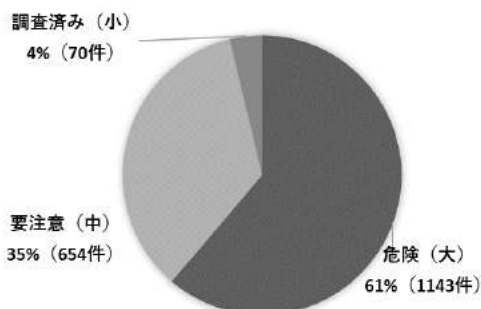
図-1 宅地擁壁被害判定結果

被災宅地危険度判定制度の判定結果に基づいて、宅地擁壁の被害判定、擁壁の種類、擁壁の高さから益城町の宅地擁壁被害の整理を行う。宅地擁壁の被害判定は危険（危険度大）、要注意（危険度中）、調査済み（危険度小）と定義される。益城町の宅地擁壁の被害判定の内訳は、図-1 に示すように、危険 1143 件（61%）、要注意 654 件（35%）、調査済み 70 件（4%）となっており危険と判定される宅地擁壁被害の割合は多い。次に宅地擁壁の種類は、コンクリート系擁壁、練石積み擁壁、空石積み擁壁、増し積み擁壁、二段擁壁に分類され、被害件数は、図-2 に示すように、コンクリート系擁壁 471 件（25%）、練石積み擁壁 554 件（30%）、空石積み擁壁 455 件（24%）、増し積み擁壁 272 件（15%）、二段擁壁 115 件（6%）である。これらの割合だけを見ると、コンクリート系擁壁、練石積み擁壁、空石積み擁壁の被災割合に差はあまり見受けられない。

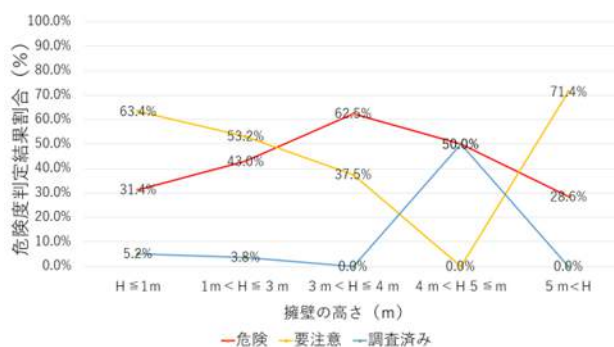
図-3 コンクリート系擁壁の高さと被害判定の割合

図-3 に示したコンクリート系擁壁において危険に分類される擁壁が1m以下で31%、3m以下で43%、3m超過で63%と上昇し、要注意に分類された擁壁が1m以下で63%、3m以下で53%、3m超過で37%、3mを超える擁壁から被害判定要注意の割合を被害判定危険の割合が上回っている、擁壁の高さにより被害が変化する傾向にある。

以上のように平成 28 年熊本地震による益城町での宅地擁壁被害においては、練石積み擁壁、空石積み擁壁ともに、危険と判定されたものは高さに依存しない傾向を示した一方で、コンクリート系擁壁は高さに依存して危険と判断されるものが増加する傾向であった。このことは、練石積み擁壁、空石積み擁壁は擁壁そのものの破壊による被害が主体的であり、コンクリート系擁壁では裏込めと基礎地盤を含めた破壊による被害と想像することもできる。特に、当該地域における火山灰質粘性土の特徴として、赤

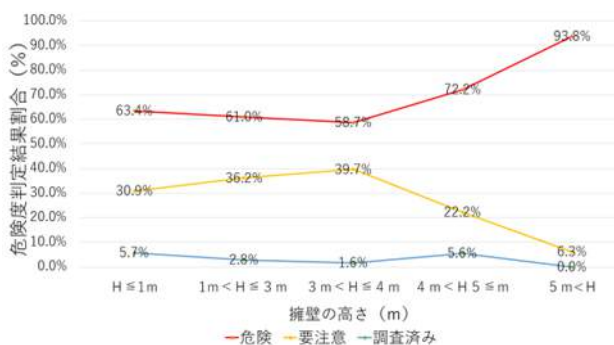
図-4 練石積み擁壁の高さと被害判定の割合

図-4 に示した練石積み擁壁においては、危険に分類される擁壁が1m以下で63%、3m以下で61%、5m超過で93%となった。図-5 に示した空石積み擁壁においても危険に分類される擁壁が1m以下で72%、3m以下で84%、5m超過では100%である。

練石積み擁壁、空石積み擁壁はどの高さにおいても被害判定危険と分類されるものが60%以上を占めており、高さに依存した傾向は見受けられず、今回のような地震力では、高さよりはむしろ構造上の問題を抱えていると推察される。
