## 塩害により再劣化が生じたコンクリート床版の補修対策

中央コンサルタンツ(株)福岡支店    ○正会員 福留 裕介    正会員 山口 正剛  
正会員 田中 智行    非会員 佐々木 暢夫

樋島大橋は、昭和 47 年に竣工した熊本県上天草市龍ヶ岳町の坊主島と樋島を結ぶ海上橋である。本稿は、炭素繊維シートにて補修後、再劣化が生じ鉄筋腐食により鉄筋径が減少した床版に対する、劣化要因分析、耐荷力向上を目的とした補修対策の検討を行ったものである。

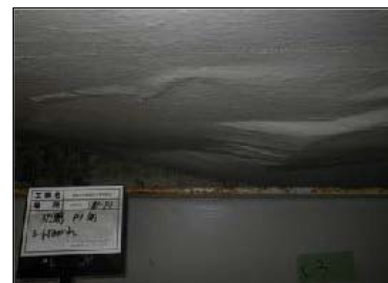
写1 炭素繊維シートうき

炭素繊維シートにて補修した A1-P1 径間床版においてシートのうきが確認されたため(写 1)、再劣化した床版に対する補修対策として、シート劣化部の撤去、ひびわれ注入工、断面修復工、炭素繊維シートの再設置が計画された。補修工事の事前確認として、補修箇所の炭素繊維シートを剥ぎ取ったところ、かぶりコンクリートの剥離及び鉄筋の著しい腐食が確認された(写 2, 3)。

劣化要因分析より本橋の劣化要因は塩害であり、床版の補修対策は外来塩分を遮断するのみでなく、内在塩分への対策を行う必要がある。内在塩分への対策として、炭素繊維シートを撤去し、かぶりコンクリートを主鉄筋位置まではつすることで、主鉄筋の塩害環境改善を図った。

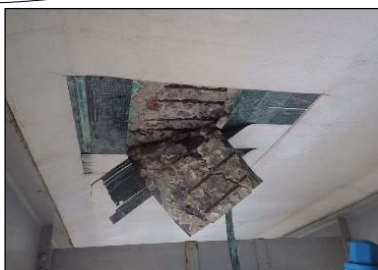
写2 被りコンクリート剥離状況

試験結果より、竣工後中性化は進行していないが、鉄筋位置にて基準値を超える塩分量が確認された。再劣化の主要因は、コンクリート内部、鉄筋位置付近に取り込まれた塩分が鉄筋の不動態被膜を破壊し、腐食環境下となり、鉄筋の著しい損傷に至った「塩害」とであると推察する。本橋は、竣工が古く、特に A1-P1 径間は他径間より以前に施工されており、他径間の塩分量に比べ著しく高い数値を示しているため、施工時のコンクリート品質に問題があったと想定する。海上橋であるが、塩害の原因としては内的要因の可能性が高いと判断され、橋面防水実施後、炭素繊維シートが設置され、床版コンクリートへの水分や塩分の浸入は遮断されているが、劣化は徐々に進行

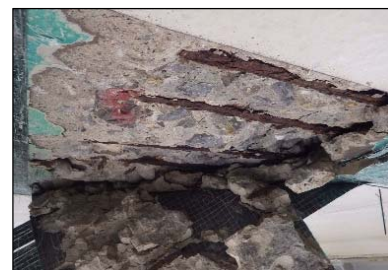
写3 鉄筋腐食状況

鉄筋は断面減少しているため、耐力力向上を図る必要がある。竣工時は鉄筋径  $\phi 18\text{mm}$  であったが、今回計測時は最小  $12\text{mm}$  まで欠損していた。補強材を検討した結果、塩害環境下においても腐食する懸念がない FRP グリッドを採用した。補強量は、竣工時からの欠損率を  $30\%$  ( $\phi 18\text{mm} \rightarrow 12\text{mm}$ ) とし、断面積  $26.4\text{mm}^2$  (格子間隔  $50\text{mm} \times 50\text{mm}$ ) の FRP グリッドを採用した。なお既設鉄筋には防錆処理を行う。現況と同様の炭素繊維シートによる補強、鋼板による補強は、床版表面を覆い目視による点検が困難となるため維持管理を考慮し不採用とした。なお、モルタル吹付による増厚工法は、床版重量の増加に繋がるため採用しないこととした。

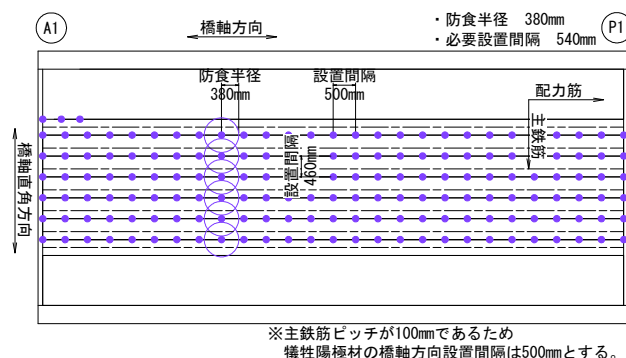
図2 犠牲陽極材配置図

施工面積が大きいため、吊足場上にて施工スペースを確保した上でモルタル吹付工法による断面修復とした。断面修復を実施した箇所としてない箇所との境界付近の鉄筋にて、表面の電位分布の変化により、補修後に鉄筋が激しく劣化するマクロセル腐食が発生することが想定された。マクロセル腐食対策として、犠牲陽極材を主鉄筋に設置する(図 2)。電位分布の変化に伴い生じる鉄筋腐食を、犠牲陽極材の主成分である亜鉛が負担し、マクロセル腐食を抑制する効果がある。残寿命 50 年とし、床版打替え案と本案での LCC 比較検討を行った結果、定期的に損傷の把握及び適切な補修対策を行う本案を採用した。定期的に目視点検を行い舗装の異常の有無を確認し、床版下面についても目視点検や定期点検の頻度を増やし安全に維持管理を行う必要がある。床版打替え案は、経済性に劣る上、両島を結ぶ唯一の交通手段である本橋にて長期間の通行止めが生じ社会的影響が大きくなるため、不採用とした。検討した補修対策工法の詳細図、施工フローを図 3、図 4 に示す。
