# 令和元年8月豪雨に伴う六角川水系水害調査の実態報告

八千代エンジニアリング株式会社 正会員 ○宇城 輝・長谷部 隆久

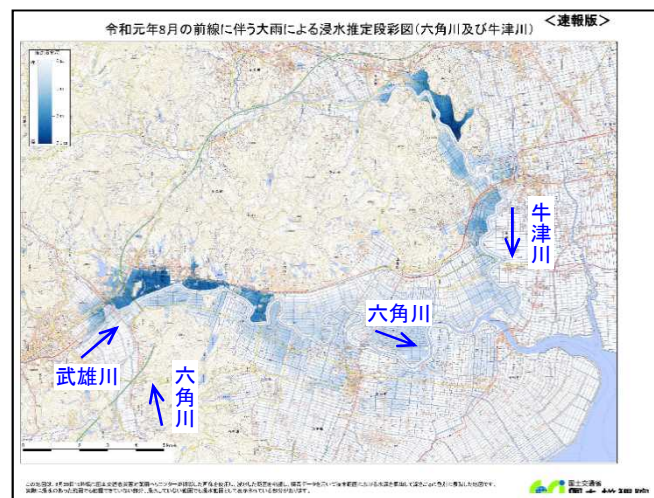
図-2 浸水推定段彩図（六角川及び牛津川）※一部加筆

今回の調査対象箇所は、図-2 に示す国土地理院が公表した浸水推定区域段彩図〈速報版〉<sup>1)</sup>のうちの、六角川水系の六角川・武雄川及び牛津川である。

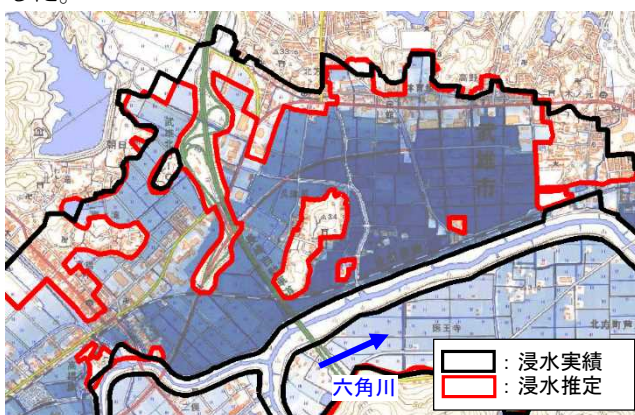
図-3 サンプル区域（武雄市北方町）

一日当たりの調査件数は、内水範囲調査で約43ha/班・日、家屋等浸水調査で約57件/班・日であった。この件数は、水害調査の未経験者が半数以上という体制であったため、目合わせを目的に全班合同で実施した予備調査等も含めた数量である。今後、水害調査を計画する際は、図-3のとおり段彩図による推定浸水範囲は、実際の浸水区域よりも若干小さく表現されていたので、広めに範囲を想定することが望ましい。

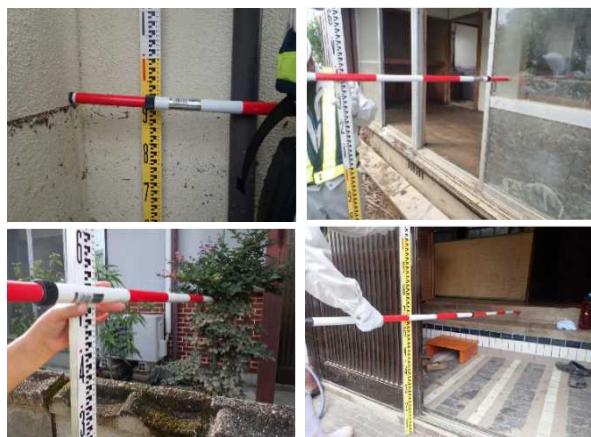
浸水痕跡は、表-3に着目して調査した。家屋内壁等の染みについては、調査時のヒアリングで床下浸水にもかかわらず畳が水を吸っている事例が少なくなかった。そのため、床下・床上浸水のどちらに区分するのか判断に迷うため事前に取り決めておくことが望ましい。

写真-1 浸水痕跡事例（上段：外壁に付いた痕跡  
下段左：植生に付いた痕跡 右：浸水染みによる痕跡）

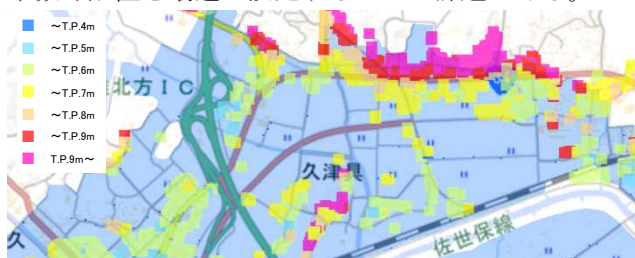
図-5 家屋の浸水調査から推定した浸水位

浸水深は、浸水位の標本調査を行い、数値地図のメッシュ地盤高標高を差し引き求めることで効率的に把握することが出来る。六角川は、内水による貯留型氾濫が卓越し、浸水位が一定であると考えていたが、図-5に示すとおり浸水深にメッシュ標高を加えた値には差異が見られている。おそらく山際の浸水位は内水による貯留ではなく水路等から溢水した流出水の直接被害のため浸水位が高くなっていると考えられる。このように、標本調査を実施する場合は、地形条件や氾濫形態等から標本数や配置を最適に設定することが課題である。
