## 平成 28 年熊本地震によって生じた陥没と阿蘇谷における湖成層の堆積構造の関係性

○福岡大学 学生会員 畠中昇平  
 福岡大学 正会員 村上 哲  
 福岡大学 正会員 西 智美  
 福岡大学 正会員 樋原弘貴

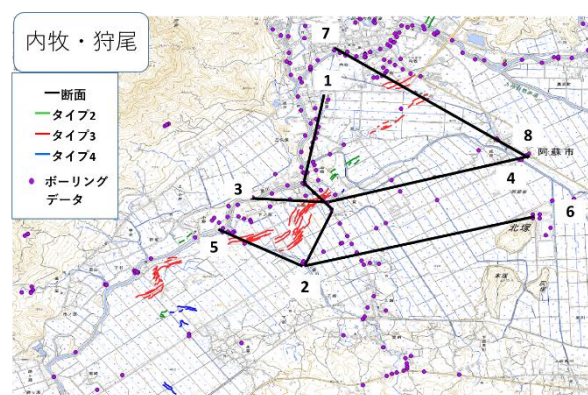
図 1 内牧・狩尾地域に引いた断面線

ボーリング柱状図解析システムを使用して、BD から当該地域の湖成層の分布について調べるために図 1 に示す通り 4 本(1-2, 3-4, 5-6, 7-8)の断面線について検討した。図 2 に示す通り湖成層の上端面の標高は約 460m 付近であり、標高差はあまり大きくなかった。それに比べ、下端面の標高は約 430~460m となっており、標高差約 30m と非常に大きくなっていることがわかった。

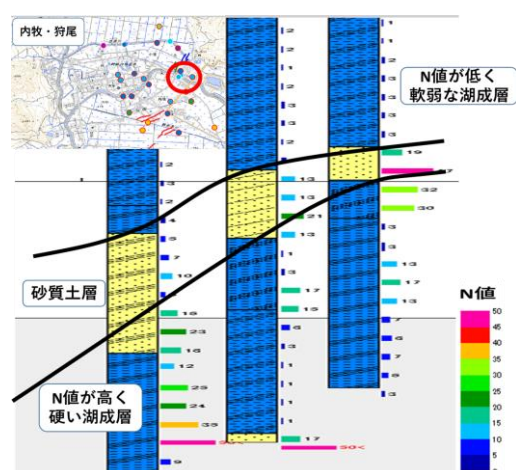
図 3 N 値が低く軟弱な層と N 値が高く硬い層の層区分

そこで、湖成層の下端面の標高を調べることで湖成層のおおよその層厚を明らかにできると考えた。図 3 は断面線 5-6 の BD を示しており、湖成層は N 値が低く軟弱な層と N 値が高く硬い層があり、前者がクラック発生要因となっている可能性が高い。微動アレイの結果から軟弱湖成層底面のデータを取得するために、微動アレイの結果と

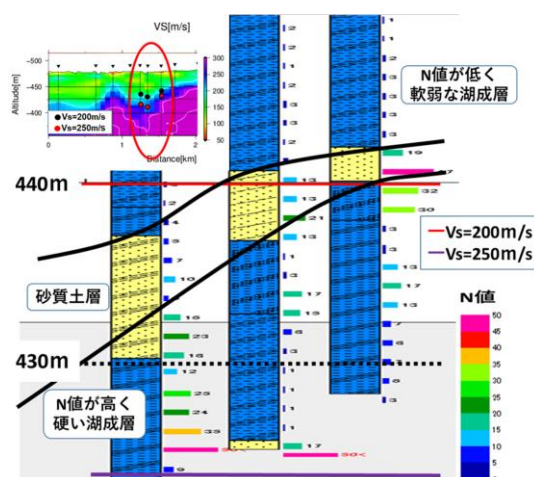
図 4 BD と微動アレイの結果比較 4)

BD が隣接しているものを比較した。せん断波速度  $V_s=200\sim250$  m/s の位置に湖成層底面が分布していると予想した。図 4 に示す通り微動アレイの断面図と BD を比較し、軟弱湖成層の底面を検討した結果せん断波速度  $V_s=200$ m/s 付近を軟弱湖成層の底面と仮定できた。これらの結果から、図 5 にその等高線を引いたものを示す。等深線の間隔が狭いところでクラックが発生している傾向が見られたことから、軟弱湖成層の層厚変化が大きいところでクラックが発生している可能性が高いことがわかった。

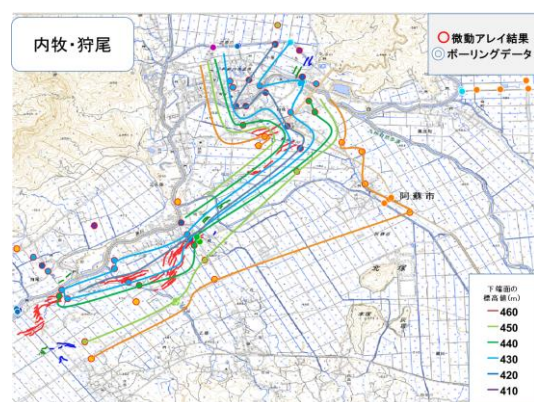
図 5 内牧・狩尾地域の軟弱湖成層の等高線

2) 軟弱湖成層底面の等高線を引いたところ、等深線の間隔が狭いところでクラックが発生している傾向が見られたことから、軟弱湖成層の層厚変化が大きいところでクラックが発生している可能性が高いことがわかった。
