## 大規模地滑りの計測監視と崩壊原因の分析

長崎大学工学部 学生会員 ○生島未有

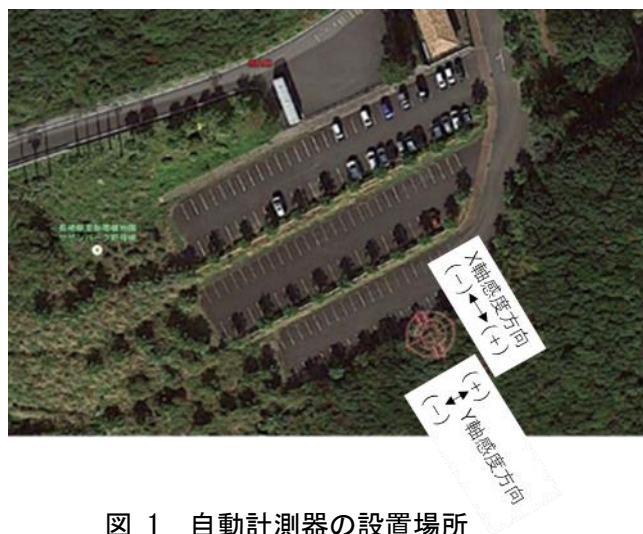
図 1 自動計測器の設置場所

図 1 は、自動計測器の設置場所を示している。

ボーリングデータより、GL-11.5m 付近がすべり面と想定されるため、GL-11m および GL-12m に傾斜計を設置している。それぞれの傾斜計がカバーする範囲は 1m である。

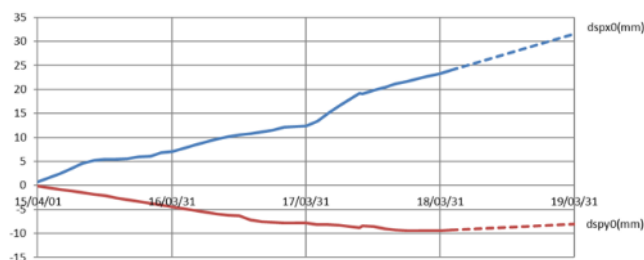
図 2 計測開始からの累積変位

図 2 は、計測開始からの累積変化を示している。2018 年 5 月頃から異常値のため、4 月から 1 ヶ月間の変位に基づいて年換算している（破線部）。表 1 は、年度毎の 1 年間の変位と計測開始からの累積変位を示す。2018 年度は、5 月ごろから異常値のため、4 月から 1 か月間の変位に基づいて年換算している（括弧内）。

表 1 より、2017 年 3 月からの 1 年間において、GL-11m 付近の変位は X 軸(+)方向に 11.0mm 増加しており、2016 年度と比較すると約 2 倍になっていた。2018 年度は、5 月初旬までの 1 か月間しか正常なデータは得られていないが、2017 年同時期と比較して変位の増加（グラフの勾配）は緩やかになっており、変位がそれ以上加速していないと考える。

2016 年 6 月 22 日に 1 時間雨量が 120mm, 2017 年 8 月に 1 時間雨量が 50mm, 2018 年 7 月に 1 時間雨量が 40mm であったが, 大きな変動は確認されていない。しかし, 各年度, 降水量の多い春から秋にかけて変位の増加がやや速くなる傾向がみられるため, 降雨の影響はあるといえる。

2018 年度は、5 月以降計測機器の不具合により十分なデータが得られなかったが、正常な機器のデータから判断して、変位の急激な増加は認められなかった。しかし、変位が現在も継続的に増加しており収束する傾向は見られないため、今後も監視を続けていく必要がある。傾斜計は設置してから約 4 年が経過しており、寿命を迎えていると考えられるため、今後も監視を継続していくためには傾斜計の交換が必要である。

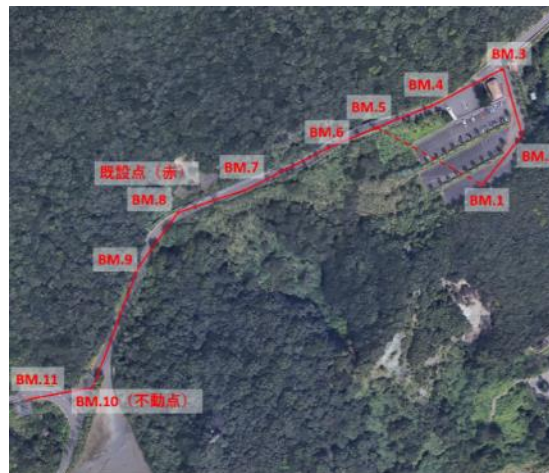
図 3 測量基準配置図

2019 年度はトータルステーションで面的計測を行った。測量地点は 11 点取った。図 3 に測量基準点の配置図を示す。BM.11 は長崎県道路基準点であり, BM.10 は不動点である。BM.5 から BM.1 は計測することができたが, BM.1 から BM.5 は高低差があり計測することができなかった。また, BM.6 付近の道路に地滑りによる亀裂があり, その点を BM.6.1 とした。さらに, BM.1 の付近に BM.1.1~BM.1.5 の 5 点を取った。

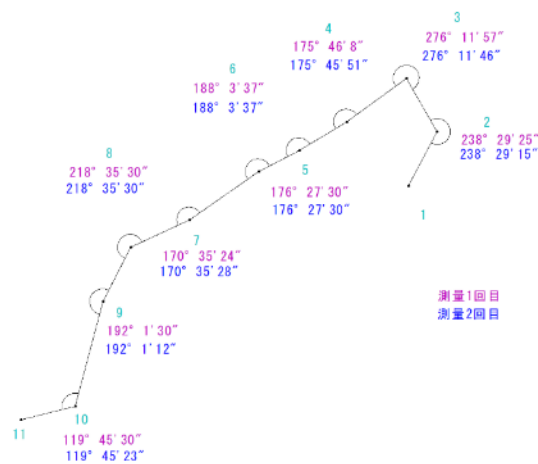
図 4 各測定内角

図 4 は初回と 2 回目の測定内角の変化を示している。図 5 は, 2 回目の測量結果を 100000 倍し, 各測点での変位ベクトルの変化を示す。自動計測器では図 1 より, X 軸 (+) 方向に動いているのが確認されたが, トータルステーションでの面的測量では X 軸 (+) 方向とは逆に変動している結果となっている。トータルステーション正準しても水平がずれることで, 測定内角が正しく測定できていないとも考えられる。

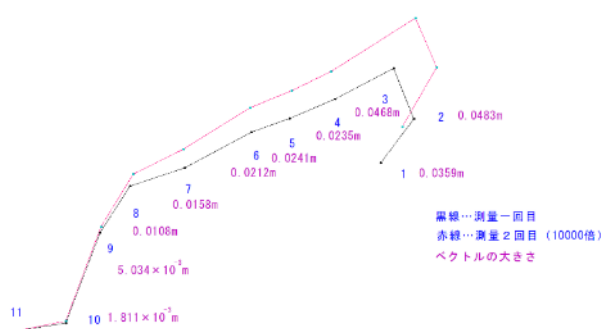
図 5 測点での変位ベクトルの変化

2019 年の面的測量では, X 軸 (-) 方向に変動している結果から, 地滑りが移動を続けており, 今後は続けて測量し, 全体の動態を監視していく必要がある。
