# 平成 30 年 7 月豪雨による北九州市小倉南区の斜面崩壊についてーその 1ー 崩壊斜面の地形地質および崩壊状況と崩壊メカニズムについての考察

西日本工業大学 正会員 山本 健太郎  
大分大学 正会員 鶴成 悦久  
新地研工業(株) 徳田 充樹

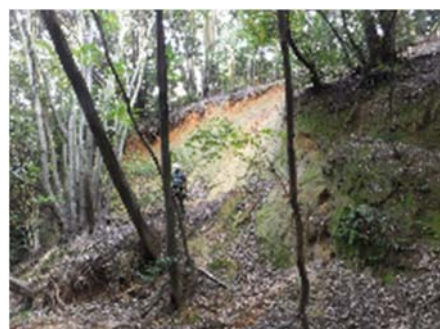
崩壊した斜面は、長野緑地総合公園内の環境保全ゾーンへ向かう林道の西向き斜面で、古い滑落崖を含めると約 50 数 m にわたり崩壊履歴を伴っている。崩壊規模は幅約 15m、高さ約 10m 程度である。

被災状況は、崩土が道路を塞ぎ一部下方斜面に落ちているが、幸い人的な被害は発生していない。崩壊地より上方の道路は路面の浸食が酷く連続し、仮復旧は特に行われていない。

写真-1 崩壊地全景

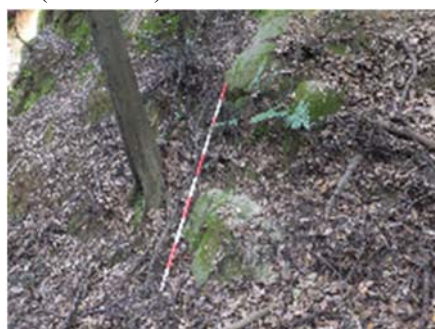
写真-2 コアストーンの点在

粘土質まさ土は、一部に縦方向の乾燥クラックが卓越していた。乾燥クラックは粘性土の含水変化により形成されるもので、粘土化した強風化帯の表層部が乾燥しやすいためにできる。更に、まさ土中には最大径 1.5m のコアストーン(未風化硬質岩)の点在が認められた(写真-2)。これら乾燥クラックやコアストーンの形成は除荷作用による割れ目の発達から進行する花崗岩の典型的な風化形態であり(図-5(a))、現地斜面の風化帯の形成を示すものである。

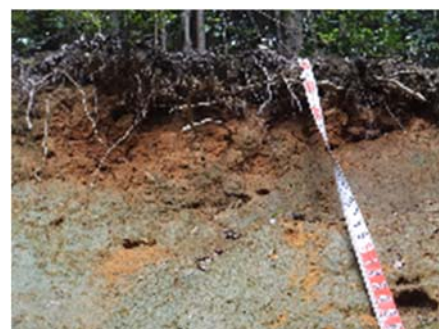
写真-3 粘土質まさ土の露出状況

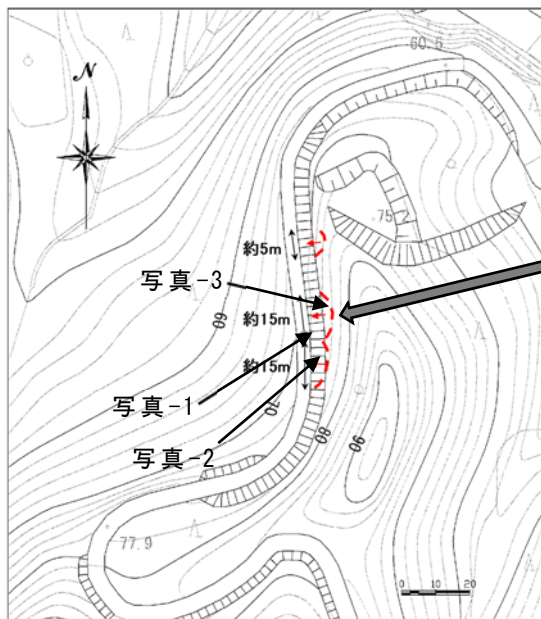
図-3 対象地周辺の地形図  
(「北九州市基本図」S=1/2,500 に加筆)

崩壊地周辺の地形は、尾根地形側面を切土した斜面で、典型的な集水地形ではないが、僅かに馬蹄形を呈している(図-3)。

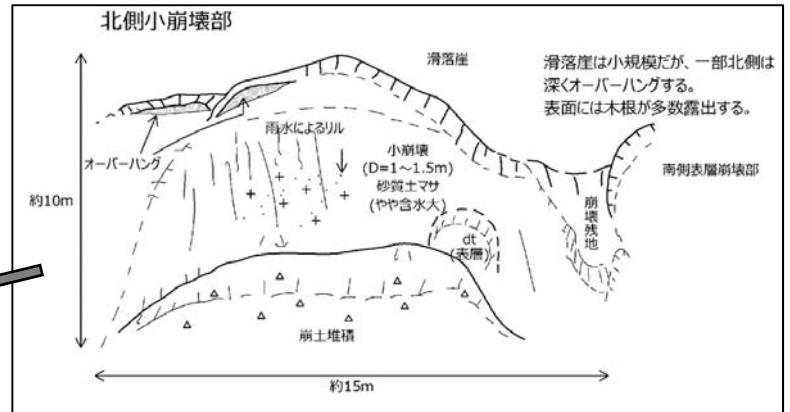
図-4 崩壊斜面のスケッチ

崩壊斜面を構成する地層は、上位から表土、赤褐色の粘土質まさ土、黄灰～淡褐灰色の砂質まさ土、礫質まさ土～軟岩が確認された(図-4、6)。

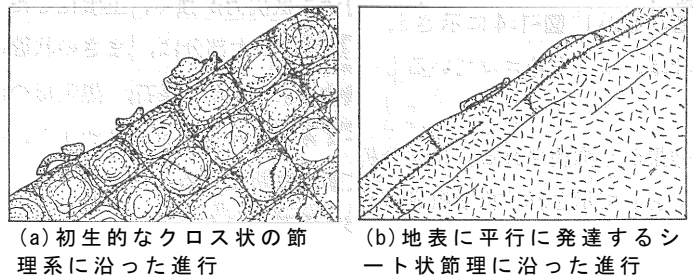
図-5 花崗岩中の割れ目に沿う風化進行の説明<sup>3)</sup>

風化したまさ土は深部ほど締めり状態が強くなり、透水性も低くなる。上部の粘土質まさ土直下の緩い砂質まさ土は、比較的透水性が高いと想定される。そのため、粘土質まさ土中に形成された乾燥クラックを伝って侵入した地表水は、緩い砂質まさ土中に帯水され、次第にシート状の節理(図-5(b))などで横方向に繋がり弱面を形成したと考えられる。

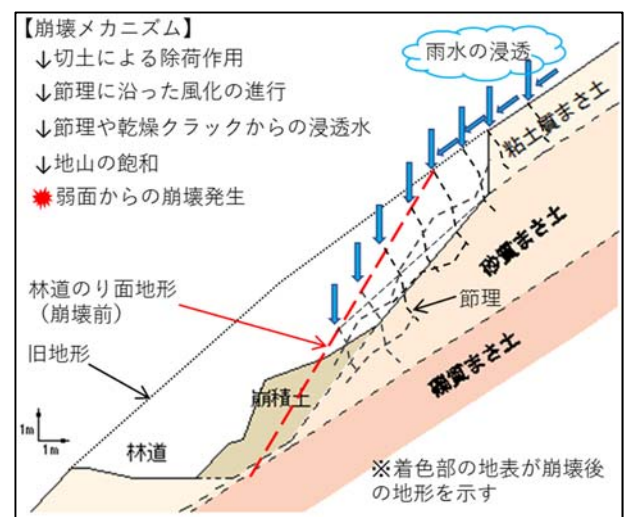
図-6 崩壊メカニズムの模式断面図

崩壊斜面の地形地質および崩壊状況から、崩壊のメカニズムを以下のように想定する(図-6)。

①強風化した粘土質まさ土と緩い砂質まさ土が分布し、1:1.0 よりも急勾配かつ僅かに集水地形を呈する斜面であった。②そこに、豪雨による地表水が強風化した粘土質まさ土に形成された乾燥クラックを伝って急激に供給されたため、これらの層が飽和し弱面が形成され崩壊が発生した。
