新八代駅ホーム桁の変状について

九州旅客鉄道株式会社 正会員 ○上村 寿志
九州旅客鉄道株式会社 非会員 阿南 龍輝

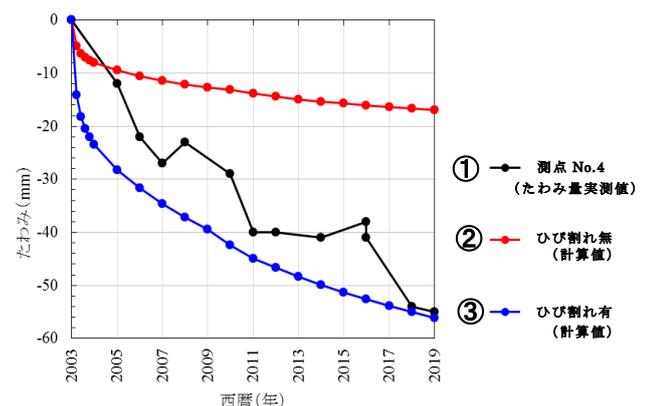
図-2 12番線 No.4 たわみ量の推移とひび割れの有無によるたわみ量の計算値

最も変状の大きい測点 No.4 について、図-2-①にたわみ量の推移を示す。たわみ量の累計は、敷設当初の2003年を0とした場合、2018年には54mmとなっており、ホーム高さは年々低下傾向にある。また、新幹線構造物検査マニュアルに定められているホーム高さの管理下限値1,200mmを下回っていることから、早急に措置する必要がある。

図-2-①よりたわみ量実測値は敷設後3~4年間は大きく沈下し、その後は2010年~2011年の間に大きく沈下していることがわかる。2011年3月は博多・新八代間での新幹線の運行が始まった第Ⅱ期開業であり、その前後に荷重条件が変わっていないか調査を行った。調査の結果、お客さまが線路内に転落しないよう、可動柵を新設したことが分かった。HCs1上に設置された可動柵は二基であり、総重量は1,800kgである。HCs1の桁自体の単位長さあたりの重量は67.3kN/mであるのに対し、可動柵による付加死荷重は単位長さあたり1.61kN/mとなる。計算で求められた可動柵によるたわみ量は設置した2010年で0.31mm、2018年で1.30mmであり、可動柵設置の影響は少ないことがわかった。

以上より、建設初期よりひび割れが多数発生しており、初期ひび割れとクリープによるたわみによって変状が発生・進行しているものと考えられる。

そこで、ひび割れの有無で生じるたわみ量の差を計算により求めた。図-2 はひび割れの有無で生じるたわみ量の計算値と実測値を示したものである。ひび割れ有の場合、曲げ剛性が低下するため、クリープによるたわみ量が増加する。HCs1 のたわみ量の実測値推移と比較すると”ひび割れ有“と概ね整合していることがわかる。

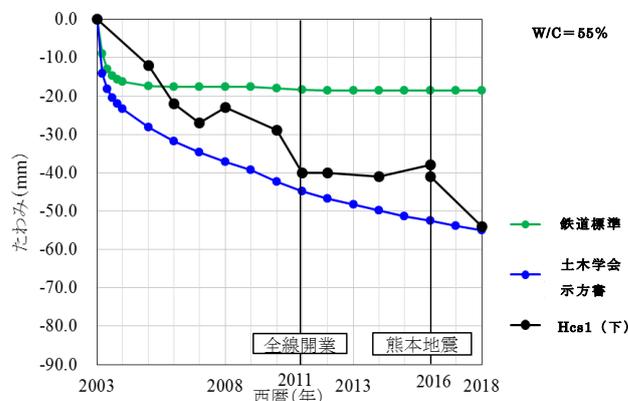
図-3 鉄道標準と土木学会標準の比較

これは、鉄道標準と土木学会示方書でクリープ係数と収縮ひずみの求め方が異なっているためである。比較結果を図-3 に示す。鉄道標準ではクリープ係数と収縮ひずみを求める過程で指数関数を用いていることから、図-3 に示す通り一定の値で変状の進行は収束している。対して土木学会示方書は、対数関数を用いているため、変状は進行し続ける。実際の測定結果の値と変状の進行性の観点から、当該桁は土木学会示方書の方が整合しているといえるため、土木学会示方書を用いて変状予測を行う。

土木学会示方書に基づいて予測を行うと、今後も変状は進行していき2103年には現時点からさらに30mm程度進行する恐れのあることがわかった。この結果を基に、今後の補修方法について検討した。
