断裂交差点付近でのパイピングと河川堤防決壊

第一復建株式会社 ○ 正会員 吉村辰朗, 森山秀馬

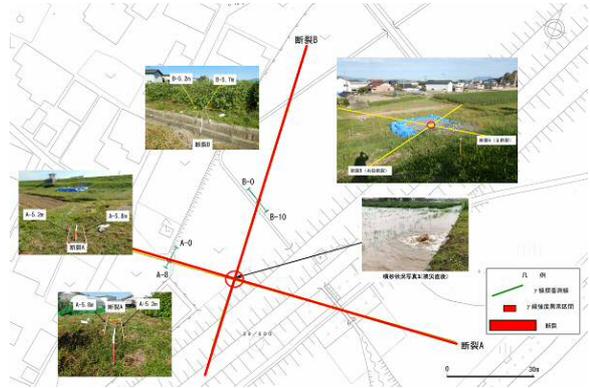
図-2 断裂分布図(筑後川 38k600 右岸)

令和2年7月7日に、筑後川 38k600 右岸付近で堤防裏法尻のパイピング被災が認められた(図-1)。パイピング箇所付近にEWおよびNS方向の断裂が推定されたため、断裂分布を定量的に把握する目的でγ線探査を実施した。断裂分布図を図-2に示す。EW方向に断裂A(断裂幅:0.6m, 走向:N85°E)、それにほぼ直交する方向に断裂B(断裂幅:0.4m, 走向:N4°W)を検出し(図-3)、両断裂の交差点付近でパイピングは発生している。亀裂(主断裂と共役断裂)の交差点(断裂交差点)では透水性が高く、地下水および物質の重要な移行経路となること²⁾から、図-4に示す断裂交差点付近のパイピング発生メカニズムが想定される。

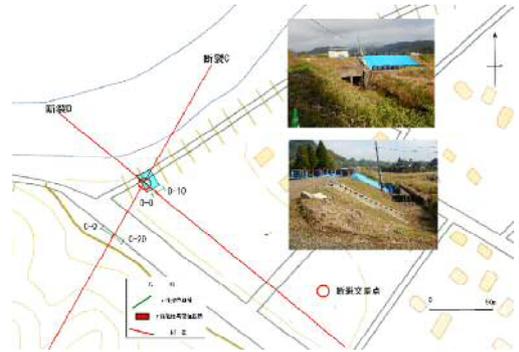
図-7 堤防決壊箇所と断裂交差点の対応(球磨川左岸 55.0k)

令和2年7月8日に、球磨川左岸 55.0kにおいて、幅約10mにわたって河川堤防が決壊した。決壊箇所付近にNEおよびNW方向の断裂が推定されたため、γ線探査を実施した。断裂分布図を図-5に示す。NE方向に断裂C(断裂幅:0.4m, 走向:N30° E), それにほぼ直交する方向に断裂D(断裂幅:0.4m, 走向:N50° W)を検出し(図-6), 両断裂の交差点付近で破堤している(図-7)。前記と同様に、断裂交差点部では透水性が高く、地下水および物質の重要な移行経路となることから、断裂交差点付近の基盤漏水発生メカニズムが想定される(図-8)。堤防決壊箇所では亀裂が“地下水経路”となり、豪雨時には地下水が堤体内に浸透と堤体内の水位上昇によって、崩壊するメカニズムが考えられる(図-9)。基盤漏水やパイピング破壊に関しては、地層状況として「行き止まり型地盤」「行き止まり状態」とたびたび報告されているが、この地層の不連続性は「断裂(断層)」の存在を示唆するものとする。
