# 山腹のゆるみを形成する断裂構造の事例的考察

(株)新日本技術コンサルタント 正会員 ○平田洋士・西内浩二 非会員 中島 溪  
第一復建(株) 正会員 吉村辰朗  
宮崎大学工学部社会環境システム工学科 正会員 末次大輔

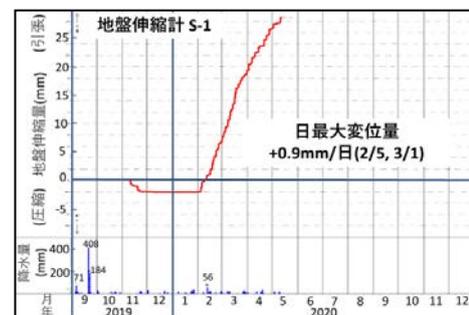
図-2 地表面伸縮計変動図(S-1)

2018年7月の台風7号豪雨により斜面が崩壊し、災害復旧工事時(2019年10月)に地すべりと思われる変位を確認した。2019年9月末から計器観測が実施されているが、観測中には降雨はほとんど見られなかったが、地すべり頭部に設置した地盤伸縮計では図-2に示すように2020年2月初めより変位が顕著になっており、いわゆる「無降雨時等の崩壊」の前兆を呈していると考えられる。

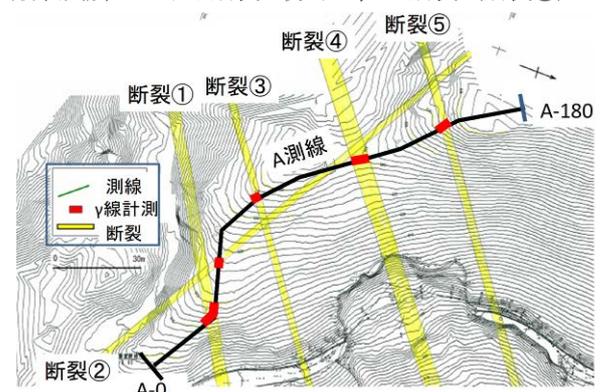
図-3 A測線設定と $\gamma$ 線探査により特定した断裂分布

崩壊箇所付近にNEおよびNW方向の断裂が推定されたため、崩壊に関わる断裂分布を定量的に把握する目的で、 $\gamma$ 線探査を実施した。A測線は尾根に設定し、測線長は図-3に示す通り180m、測点間隔は3mである。同図には図-4の $\gamma$ 線測定結果から特定された5本の断裂を示している。A測線上の地質は砂質頁岩および泥岩である。断裂の幅は①4.3m、②2.3m、③2.4m、④5.6m、⑤3.2mであった。

崩壊箇所における断裂の分布は、主断裂(断裂②)およ

び共役断裂 (断裂①, ③, ④, ⑤) があり, 中央部の断裂④が最も規模が大きい断裂であった. 当該地区の崩壊は, 泥岩分布域で発生している.

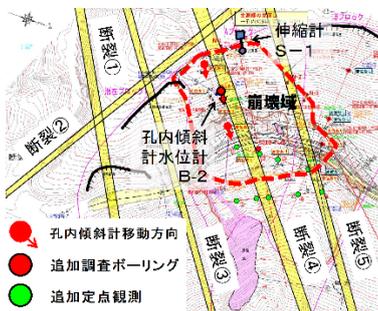
図-5 崩壊箇所と断裂分布

図-5 は孔内傾斜計および地表面伸縮計の変位特性から崩壊域を示したものであるが, 図-6 のモデル図に示すように主断裂・共役断裂による縁切り構造で移動土塊が発生し, 「山腹のゆるみ」が形成されたものと考えられる. 図-7 に崩壊箇所への地質時断面図を示す. 崩壊箇所の移動土塊は破碎状砂岩・泥岩等の乱雑層から構成され, 移動土塊は基盤岩と異なる地質体である. 地質状況 (移動土塊) は, 耶馬溪の崩壊<sup>3)</sup> と類似すると考えている.

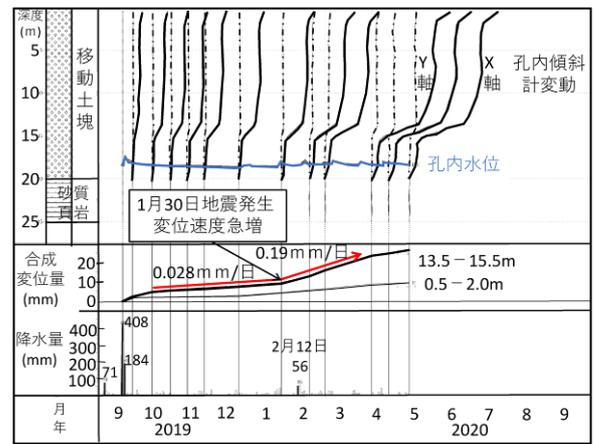
図-8 孔内傾斜計変動図 (B-2)

図-8 は孔内傾斜計 (B-2) の変位計測結果であり, 災害復旧工事時 (2019 年 10 月) に地すべりと思われる孔内傾斜計の変位を確認した. その後 2 月初めから変位速度が増加し, 地表より 13.5~15.5m の位置では約 7 倍となっている. この変動状況は, 前掲した図-2 の地表面伸縮計 S-1 と同様である. これらの地すべり変動は観測中には降雨はほとんど見られなかった期間であり, ボーリング孔内の地下水水位に顕著な変動は認められない. 2020 年 2 月初めから顕著になった地盤変動は, その直前に崩壊箇所付近で地震 (2020 年 1 月 30 日 19 時 55 分頃, 熊本県天草・芦北地方

M4.0, 深さ約 10km) が発生している. 被災地付近でも震度 1 が観測され, これ以前には近辺では震度 3 以上が観測された有感地震が見られないことから, この微弱ともいえる地震動が山腹のゆるみに関連した不安定な地盤に変位速度を加速させたトリガーになった可能性が推察される.
