長崎市の伝統的石畳をめぐる維持管理上の課題

長崎大学工学部 学生会員○梅元 咲紀
長崎大学大学院工学研究科 正会員 石橋 知也

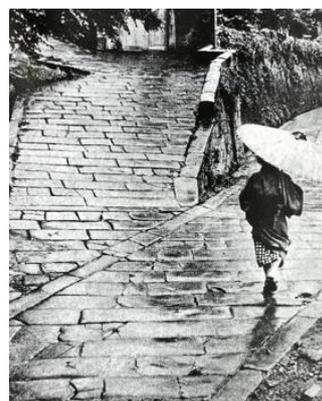
写真 1 大正初期³⁾

写真 1, 2 は東山手地区のオランダ坂の写真である。石畳の敷かれる方向や幅は変化しているものの、当時と大きな変化は認められない。自動車の普及による車線幅の拡大等、時代の変化に対応しながらも、伝統的な景観の有り様は変えないまま、今日まで保全・維持され続けていることがわかる。

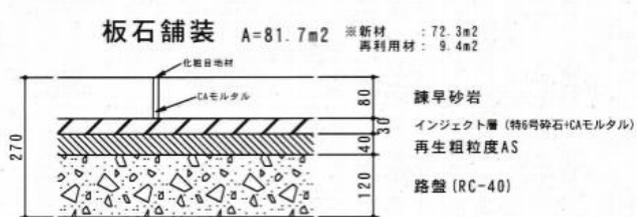
図1 板石舗装の断面図

図1はオランダ坂の補修工事の際の断面図である。長崎市内の石畳も図1同様に舗装され、諫早砂岩以外にも場所に応じて御影石が使用されている。

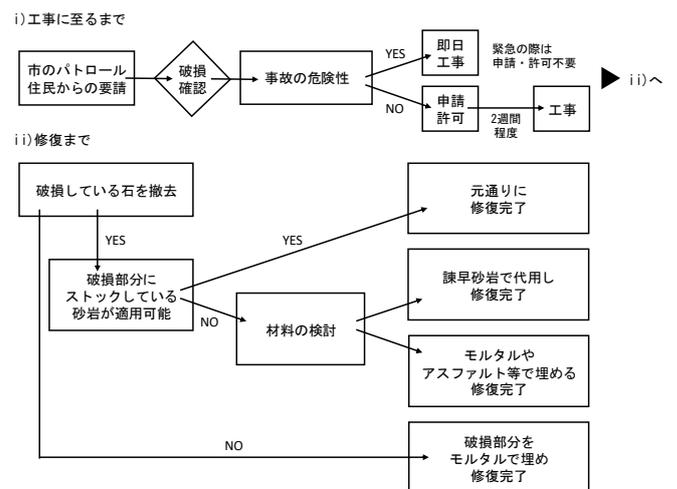
図3 工事および修復までのフロー図

調査より、オランダ坂は伝統的建造物保存地区や、長崎市歴史的風致維持向上計画の範囲内に位置しており、交通量も多いため、1度に補修できる石の枚数は7~8枚程度で、破損が確認できた全ての部分の修復はできないため、破損部分に自動車の荷重

がかり、さらに破損が進行していることを把握した。図3に、オランダ坂の修復工事に至るまでと、破損した砂岩の修復完了までのフローを示す。
