# 車両載荷試験による石造アーチ橋の耐荷性能評価について

(株)大進コンサルタント 正会員 ○尾場瀬 宏美 鳥山 郁男  
熊本大学 フェロー 山尾 敏孝 水俣市役所 山村 良一 平岡 晋一

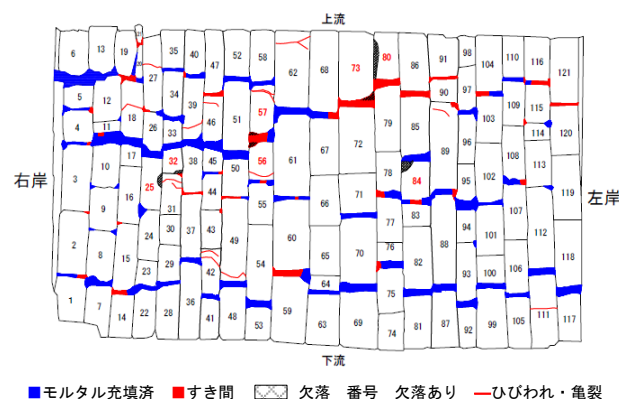
図-1 橋梁点検結果

そこで、鉄骨アーチ部材を除去して3D スキャナによる輪石面を再度調査した結果を図-1と写真-2に示す。橋軸直角方向の輪石間にすき間や輪石自体に亀裂が発生していることがわかる。なお、支間中央部の断面の輪石の沈下が確認され、壁石には過去の補修時に石材が交換されていることが確認された。

輪石の広がり防止するため、エポキシ樹脂モルタルによる輪石間のすき間充填およびアンカーピン工法による輪石間の連結を実施する。中詰め材 (土砂) の流出による空洞からの浸水を防ぐには、アスファルト舗装撤去して防水層を施す。豪雨対策として、上流側の壁石間にもエポキシ樹脂モルタルを用いてすき間を充填する。

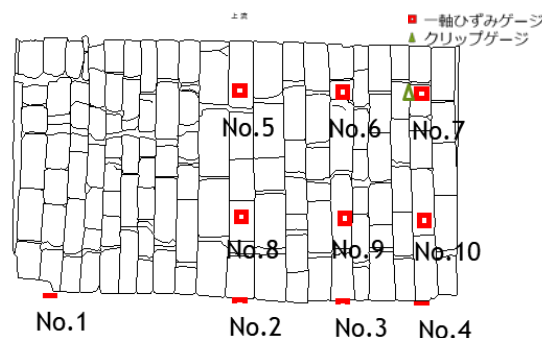
図-2 鉛直変位、加速度およびひずみの測定位置図

鉄骨アーチ部材を撤去した冷水橋に総重量10トンの車両を使用して静的載荷試験及び走行車両による動的載荷試験をおこなった。再現性と車両走行の方向性をチェックするために、橋の左岸側から右岸側へ、右岸側から左岸側へと両方向から車両を走行させた。載荷試験車両の試験軸重は前輪4.04トン、後輪6.04トンである。両試験における共通測定項目は、一軸ひずみゲージによるアーチ輪石の橋軸方向ひずみ(応力)とクリップゲージによる輪石すき間変位、サーボ型加速度計を用いた応答加速度および鉛直方向変位である(図-2)。

静的載荷試験では、曲げモーメントや振動モードの変位が最大になる位置  $L/4$  点、 $L/2$  点、 $3L/4$  点を図-2(a)に示すようにマーキングし、車両の後輪をこのマーキング位置に静止させ測定した。右岸側から3点にそれぞれ載荷する3ケースと右岸側から同様に3ケースを載荷する計6ケースで実施した。

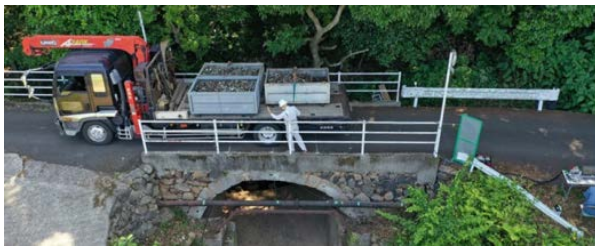
写真-3 はドローンで空撮した実際の載荷試験状況の一例を示す。

写真-3 静的載荷試験状況（左岸→右岸）

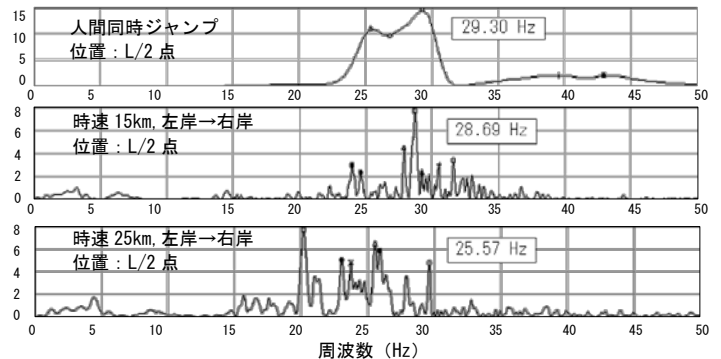
図-4 スペクトル解析結果

図-4 は計測した応答加速度波形よりスペクトル解析で得られた卓越振動数を示す。時速 15km と時速 25km 走行で多少のバラツキは認められるが、23.7Hz～28.7Hz を計測した。この数値は人間が L/2

点で同時にジャンプするという簡易手法で得られた卓越振動数 29.3Hz よりも多少小さかったが、両者は殆ど似たような値を示している。これにより、本橋は非常に高い卓越振動数を有しており、地震に対しても共振することなく問題はないと判断される。
