## 著しく劣化損傷した小規模特殊橋を対象とした実橋載荷試験

### 1. はじめに

### 2. 対象橋梁の概要

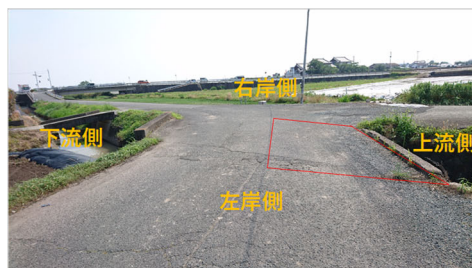
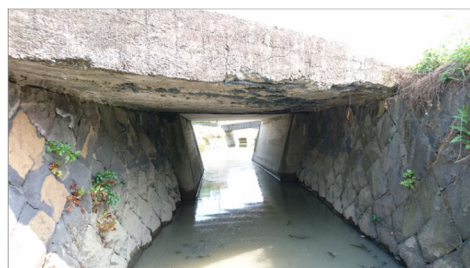
写真-1 対象橋梁

対象橋梁は写真-1 に示す熊本県玉名市の国道 501 号線沿いの農業用水路に架設されている橋梁で、石積み橋台上に RC 床板が載せられている

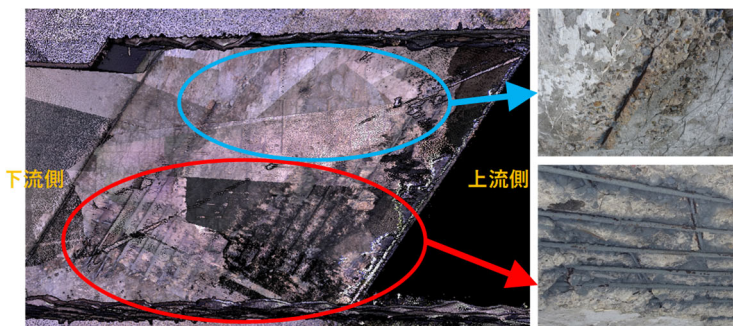
写真-2 床板底面の損傷状況

特殊な構造を有している。架設年度は不明で設計当初の一般図は存在しない。そのため、現地測量により寸法等を取得しており（図-1 参照）、貫通コアにより健全部の床板厚は約 260mm、また、配筋に関しては D16 の丸鋼が床板下面から約 10mm の位置に配されていることが判明している。損傷状況としては、写真-2 に示すように床板下面ではほとんどの部分で剥離またはかぶり剥落が生じており、鉄筋が破断している箇所も見受けられ、著しい損傷状態であるといえる。

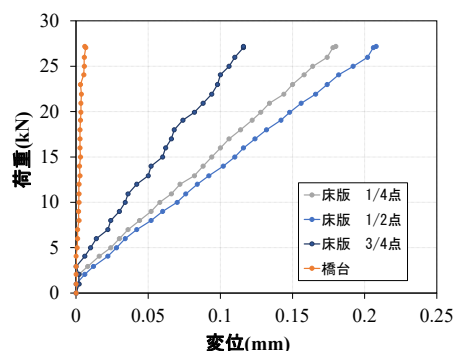
図-3 スパン中央載荷時の各点の鉛直変位

まず、図-3 にスパン中央載荷時の各点の荷重－鉛直変位関係をそれぞれ示す。この図より、27kN 載荷までほぼ線形的に推移していること、石積み橋台部の変位は著しく小さいことがわかる。つまり、27kN 載荷時までは、この床板は弾性範囲内であり、沈下が懸念された石積み橋台も沈下が生じなかったと言える。続いて、図-4 に床板の損傷状況とスパン中央載荷時の鉛直変位の位置的ばらつきを示した図を示す。なお、床板の損傷状況として、ここでは、3 次元測量から得られた版厚分布（基準点からの距離分布）のコンターを示している。一般に 2 辺支持の版のスパン中央に載荷した場合、載荷点を中心に上下左右対称の変位分布を示すが、この図をみてわかるように、そうはなっていない。かぶり剥落等による版厚低下が著しい箇所では鉛直変位分布が大きくなる傾向がみられた。
