# 洗玉眼鏡橋壁面の膨らみについて

(株)溝田所計事務所 正会員 ○ 溝田一仁

## 1. はじめに

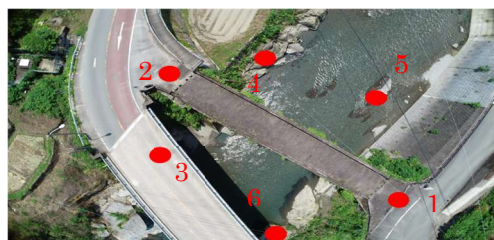
写真-3 機械設置位置

使用したレーザ測量機の仕様を表-2示している。表中のレーザ測量機は測量時期で異なるが、得られる結果に影響はないと考えられる。洗玉眼鏡橋の形状測定のために、地上型レーザ測量機を写真-3の6ヶ所に設置し(2021年8月時)、3次元点群データを取得した。レーザの設置位置をトータルステーションで計測・座標化し、その座標を表-3に示している。計測した座標を基に点群データを結合し、解析処理を行った。これらのレーザ測量機では橋の全体形状を無数の点群データとして立体的に取得できる。

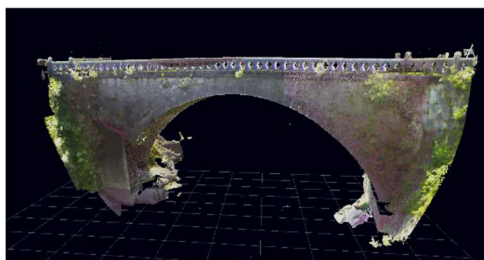
写真-4 計測した点群データ

写真-4に洗玉眼鏡橋を測量した点群データの全体図を示す。写真は点描で表されており、各点はその位置の3次元情報を持っている。表-4、5の値はレーザ測量機で得られた点の位置情報の中で指定した点に一番近い点の値であり、基準点に対する相対的な点の凹凸を表わしている。表の横軸の値は右岸アーチ支点からの水平距離、縦軸は路面からの鉛直距離を表す。表-4は2017年4月の測定値、表-5は2021年8月の測定値である。いずれの表にも膨らみのないスパン中央部と膨らみ部付近の値を比較のために抽出している。
