### 大分県中津市耶馬溪地域に多発する斜面災害に関する研究

西日本工業大学大学院 学生会員 唐秀梅 西日本工業大学 正会員 山本健太郎  
インフラ&ジオ総合研究所 正会員 立石 義孝

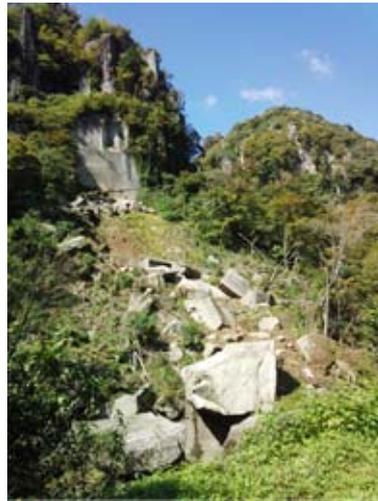
持続的要因としては、溶結凝灰岩に対して常に作用している樹木による節理や不連続面の開口および溶結凝灰角礫岩の風化作用による劣化等の経年的影響(写真-1と写真-2)にて、斜面強度(引張力, せん断力, 圧縮力等)の閾値の変動が挙げられる。

写真-1 深耶馬の剥離崩壊

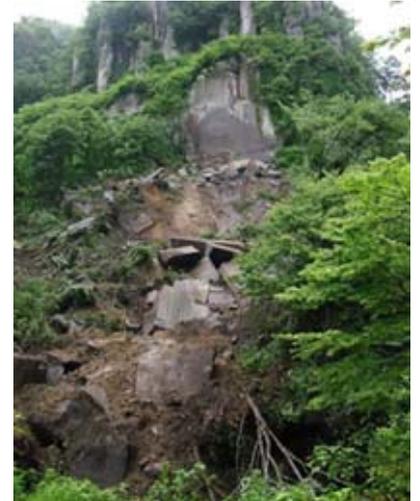
写真-2 崩壊の樹木の成長の状態

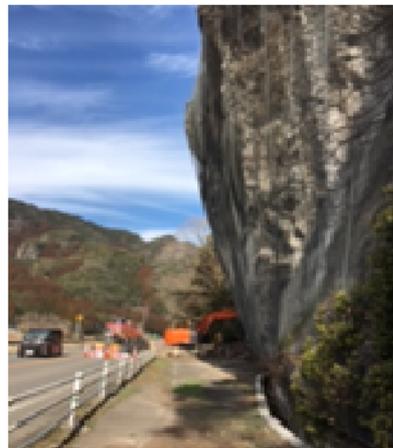
近年、山国川流域沿いの非海成堆積岩類の地層である凝灰角礫岩を主とする火山性層岩、さらに耶馬溪火砕流の火山岩類が経年的変化により岩盤が劣化し、風化転石類(崖錐性堆積物)を形成している。岩盤や露岩が各種の風化作用を受け、溶結凝灰岩特有の剥離崩壊等により、落石や崩落が頻発していることが写真-3からわかる。昨今の災害対策で道路や河川拡幅によるインフラ整備より、「通気浸透機能」<sup>3)</sup>を遮断し岩盤斜面の風化が加速され、至る所にて落石・崩壊等が起こり易くなっている。主たる要因は、この地域一帯における火砕流台地の岩盤斜面が乾燥し風化している。また、水は深く浸透せずに表層の浅い位置を流れるため、急勾配の岩盤斜面は乾燥し、高木の根は岩盤の支持力を失っている。なお、写真-4に示すように、岩盤斜面は樹木の根と菌糸によって、湿潤状態を保つことで安定している。植生が荒れて乾燥していけば風化現象の多様性と複雑性により崩落発生加速的要因となる。よって、複眼的な視点で森林の植生や形態等の問題点を改善していかなければならない。

写真-3 壁岩とほぼ平行に岩盤崩壊

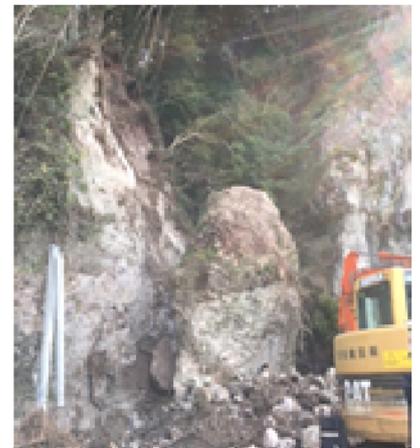
写真-4 網目状の根系が広く被覆
