平成30年7月豪雨による北九州市門司区の斜面崩壊について 崩壊斜面における原位置試験と室内土質試験結果

基礎地盤コンサルタンツ 正会員 東風平宏
 日本地研株式会社 石橋慎一郎
 西日本工業大学 正会員 山本健太郎

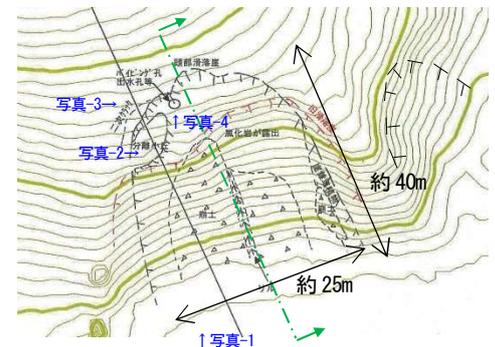
図-3 対象地周辺の地形図

崩壊は尾根先端の旧崩壊跡と東側へ向かう斜面で発生し(図-3 参照)、非崩壊部が細尾根状に残る。崩壊規模は幅約25m、長さ約40m(写真-1)で、崩壊頭部の一部には分離小丘(写真-2)や二次クラック(写真-3)が見られる。崩壊面には赤褐色の強風化土が露頭し、乾燥クラック、パイピング孔、出水孔(写真-4)、および雨水による浸食跡が確認され、表流水が浸透しやすい環境にある。

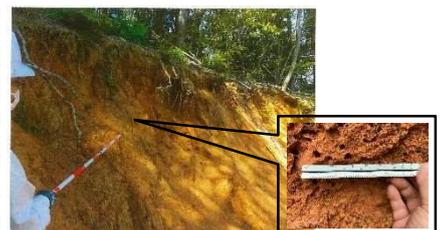
写真-4 乾燥クラックと出水孔

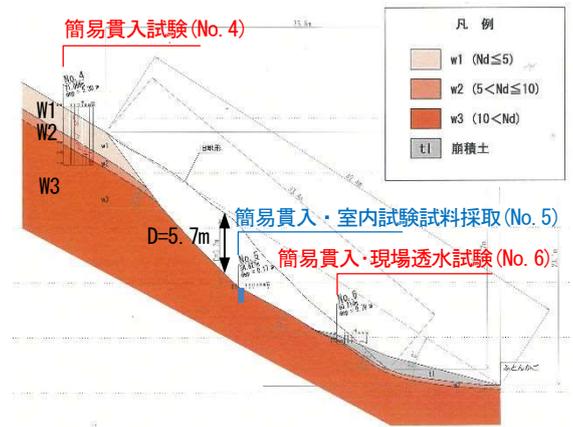
図-4 調査・試験・試料採取位置

図-4に示す通り、崩壊斜面の崩壊層の厚さは最大6m程度、Nd値10以下であった。

試験対象は深さ0.5m程度までの範囲で、崩壊層W2で実施した。その結果は $k=2.5 \times 10^{-5}$ (m/s)で中位の透水性を示した。

室内試験用の試料採取は崩壊面の地山 W3 (弱風化部) で実施した。結果は表-1にとりまとめた。透水係数は $k=4.1 \times 10^{-7}$ (m/s)を示し、崩壊層と比較して、低い透水係数を示した。細粒分含有率も $F_c=70$ (%)と高い結果を示している。

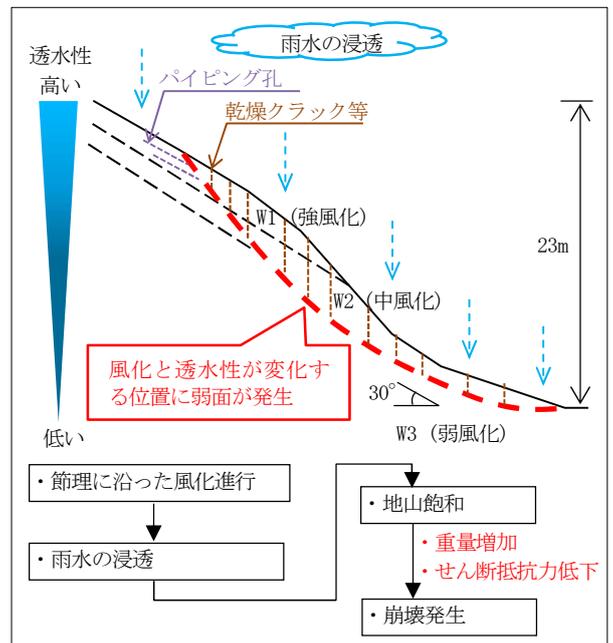
図-5 崩壊メカニズム模式断面

崩壊斜面の地形地質および崩壊状況から、崩壊のメカニズムを以下のように推定した (図-5)。

①尾根地形の先端部に、Nd 値 10 以下の脆弱な強風土 (W1~W2) が、層厚 5m 以上で分布していた。

②斜面勾配は 30° よりも急勾配で、かつ高さ 23m と高比高の斜面であった。

③表層は乾燥クラックやパイピング孔が確認され、透水性は高いと推定される。一方、風化の弱まる深部は乾燥クラックが少なく、透水性は徐々に低くなる。しがって、Nd 値が高く透水性の低い W3 層上面が帯水面となり、シート状の割れ目が横方向に繋がって弱面を形成していた可能性が高い。

④そこに、豪雨に伴う浸透水が強風化土に形成された乾燥クラックやパイピング孔を伝って急激に供給され、これらの層が飽和して弱面のせん断強度が低下し、崩壊が発生したとみられる。

以上のことから、斜面崩壊は崩壊対象層が飽和することにより「重量増加」と「せん断抵抗力の低下」が起き、斜面崩壊に至ったと推定される。
