## 令和3年8月豪雨による市道下辺春白木線の斜面崩壊について

○福岡大学 学生会員 小田 将太郎

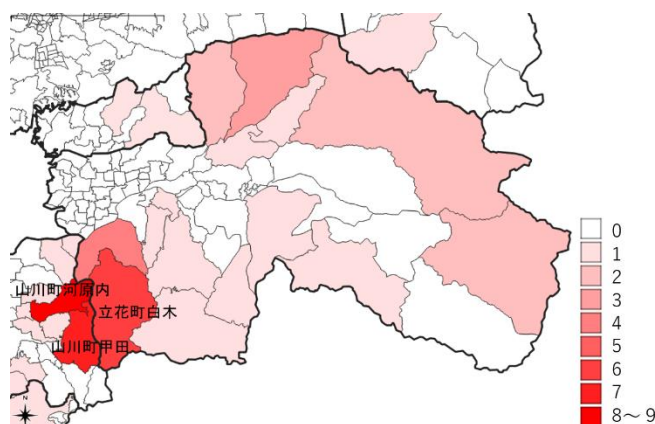
図-1 八女市周辺の道路被害件数

令和3年8月豪雨により、福岡県では斜面崩壊を起因とする道路被害が起きた。令和2年7月豪雨でも起きており、八女市、みやま市では、筑肥山地が広がっているため、山地の中を通る道路で斜面崩壊に起因する道路被害が多くなったと思われる<sup>1)</sup>。令和3年7月豪雨の福岡県の道路被害件数は、八女市が35件、みやま市は30件と多い。図-1に八女市とみやま市の東部の市町村内別に区分したの道路被害件数を示す。図-1より八女市立花町白木、みやま市山川町河原内、山川町甲田で道路被害が特に多いことが分かる。そこで、八女市立花町白木の市道下辺春白木線の道路被害の調査を行った。市道下辺春白木線では、6件の道路被害が起きている。6件のうち、YT-15、YT-18、YT-19の3つの被害地点は斜面崩壊に起因する道路被害となっている。そこで本文では、斜面崩壊に起因するそれぞれ3つの道路被害の被害状況について述べる。

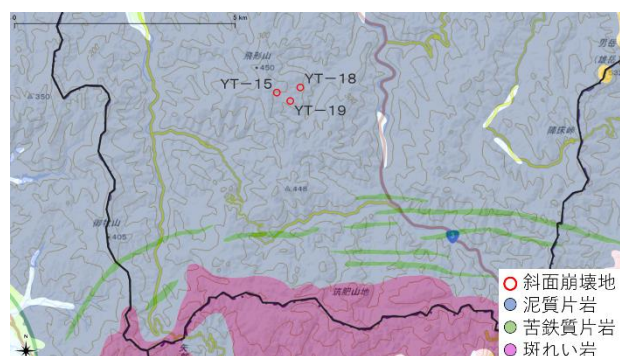
図-2 八女市立花町白木の地質図

市道下辺春白木線の道路被害地点、地質状況を図-2に示す。YT-15、YT-18、YT-19が位置する崩壊箇所の地質は、中生代の泥質片岩からなっている。泥質片岩は、もともと堆積岩の泥岩であったものが、熱や圧力を受けることにより変性したものである。また、おもに圧力による広域変成作用を受けて、片理構造が発達しており、風化に伴って、分離・細片化しやすい性質を持つ。

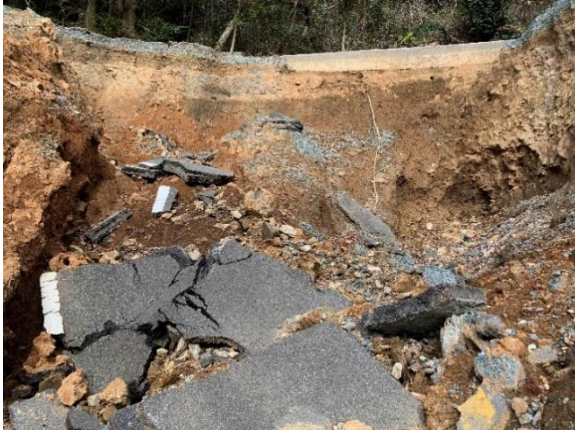
写真－1 YT-15

YT-15の被害状況を写真-1に示す。斜面崩壊が起きた位置と反対側の路肩が滑落崖となっている。斜面内には過去の斜面崩壊により堆積したと思われる石や砂を含む崩積土や、崩壊前の道路の舗装であったものが確認できる。写真-1の左側の土は、写真-2のような色が赤褐色である土が分布している。写真-1の右側では崩積土に加えて、強風化受け、土砂化した地山の土と思われるものが分布している。また、斜面上部では、パイピングホールが多く確認された。

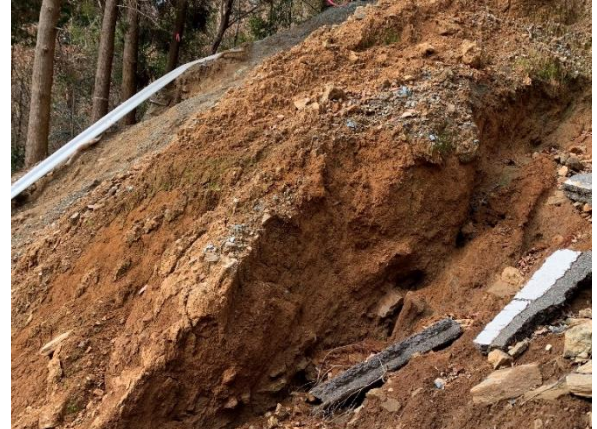
写真－2 YT-15 の斜面左側

右側では写真－2 と同様の赤褐色の土が分布していた。この土も風化を受け、赤褐色になった土と思われる。

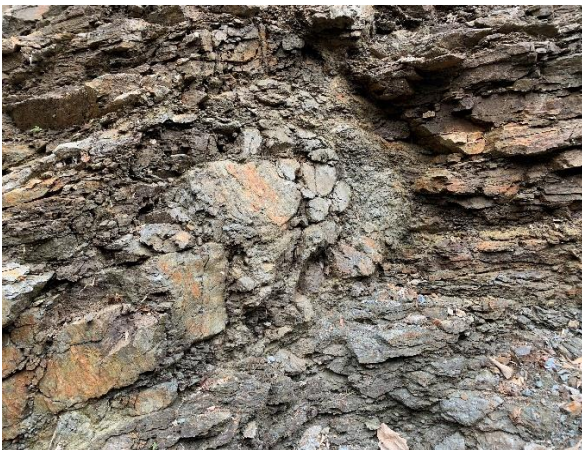
写真－3 YT-18 の斜面頭部の露岩部

YT-18は、道路のセンターラインを滑落崖として、斜面崩壊が起こっている。斜面の頭部では、写真-3のような基盤岩が露出しており、多くの亀裂がみられ、片理、節理が見られた。この岩石は、ハンマーで軽くたたくと、砕けるほどの状態であった。そのため、地表付近の岩石は、岩石が風化を受け、割れ目を水が通りやすい状態であったと考えられる。斜面頭部の露岩部より下側の斜面では、粒径が大きい石や砂が確認された。また、斜面頭部の

- ・YT-18 と YT - 19 は、斜面の頭部は岩石が露出しており、亀裂が多く、節理、片理がみられた。また、風化により土砂化した土も見られた。これらは、亀裂が多い部分で水が通りやすくなり、斜面崩壊が起きた要因の 1 つであったと考えられる。
- ・YT-15 は、岩石の露出はなかったものの、土が赤褐色であることより、強風化を受けて、土が土砂化したものと思われる。

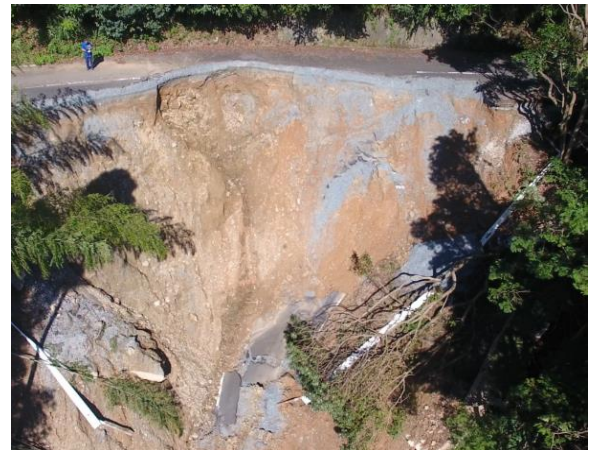
写真－4 YT-19

YT-19 の崩壊の様子を写真－4 に示す。崩壊は道路のセンターラインを滑落崖とし、崩壊の幅は約 40m である。崩壊により、ガードレールも斜面下部まで落ちたことが確認できる。斜面頭部のくぼみの部分では、基盤岩が露出している。露岩部は、YT-18 と同様に亀裂が多く入っており、片理面、節理面が確認された。写真－4 の左側の斜面で、強風化を受けていると思われるところでは、やや土砂化していることが確認される。斜面の右側の地表部は、砂利を含む土が堆積しており、過去に崩壊が起きたことにより堆積した崩積土と思われ、赤褐色の部分は、基盤岩が強風化を受け、土砂化したものと思われる。
