## 断裂交差点付近で発生した陥没について

第一復建株式会社 ○ 正會員 吉村辰朗，照井 剛

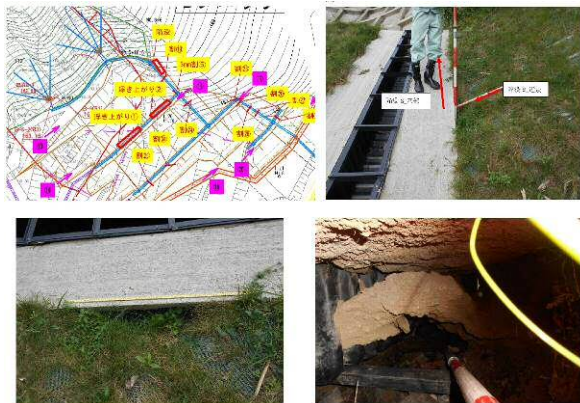
令和3年8月中旬の長雨後に、地すべり活動抑制工として設置された排水施設において陥没（土砂流出）が発生した（図-1）。陥没箇所付近に北東および北西方向の断裂が推定されたため、断裂分布を定量的に把握する目的で $\gamma$ 線探査を実施した。 $\gamma$ 線測定結果を図-2に示す。実施したF測線では、断裂F-1（断裂幅：90cm，走向N40°W）と断裂F-2（断裂幅：90cm，走向N40°E）が確認された。「陥没した排水施設」の位置を図-3に示す。「陥没した排水施設」は、断裂F-1と断裂F-2が交差する位置にあたる。

図-1 排水施設で発生した陥没

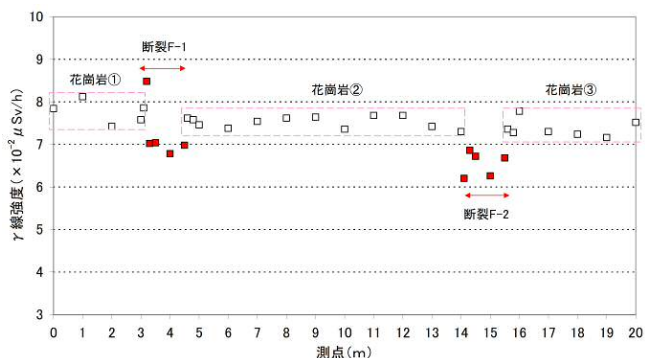
図-2  $\gamma$ 線測定結果 (F 測線)

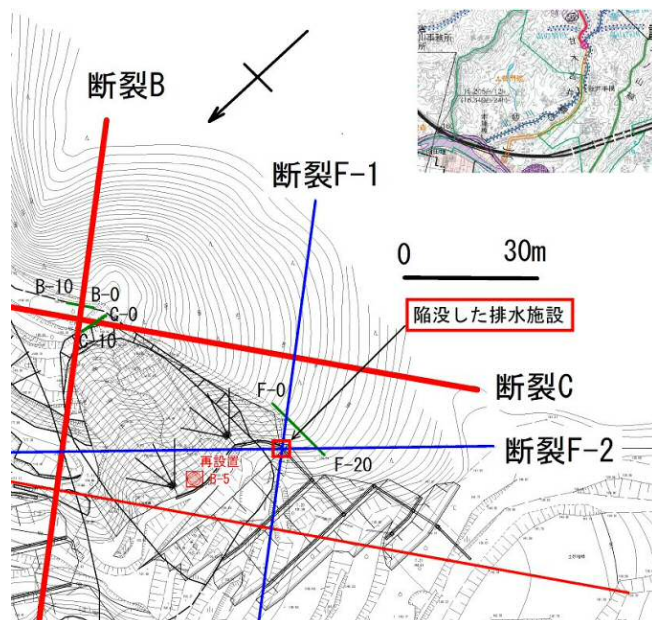
図-3 「陥没した排水施設」の位置と断裂分布

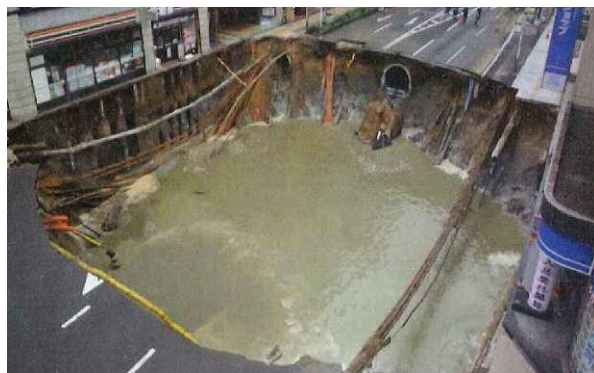
2016 年 11 月 8 日 JR 博多駅前において、道路陥没事故が発生した（図-4）.

図-4 JR博多駅前で発生した道路陥没

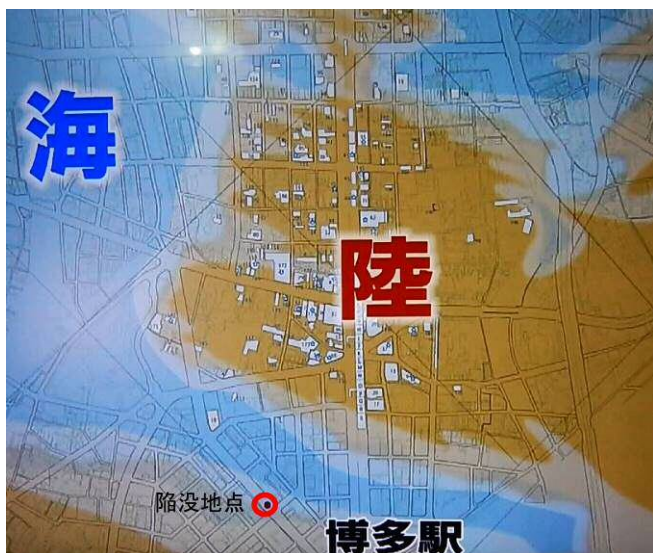
図-5 に陥没が発生した付近の古地図 (博多遺跡群調査区) を示した。陥没地点は、12 世紀代の海岸線 (陸と海の境界付近) 上に位置する (海岸線は 12 世紀代の推定線)。図-6 では広域地質図に記載されている断層方向 (北西方向) と、古地図の海岸線方向 (北東方向) に留意して、主断裂と共役断裂を記入した。今回の道路陥没事故は、両断裂の交差点付近で発生していると推定される。

図-5 陥没地点付近の古地図 (海岸線は 12 世紀代の推定線)

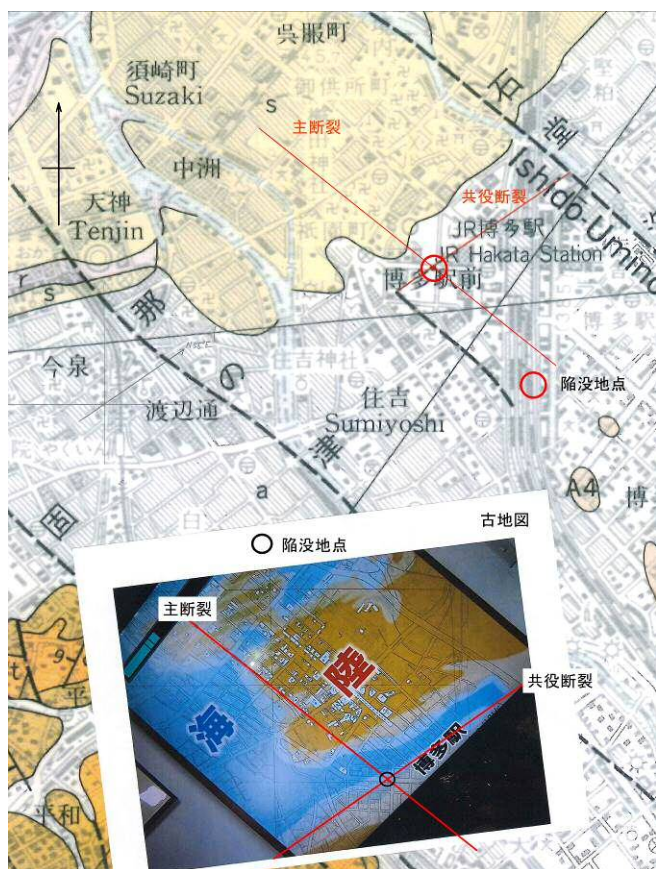
図-6 古地図と地質図から推定される断層交差点付近に位置する道路陥没地点

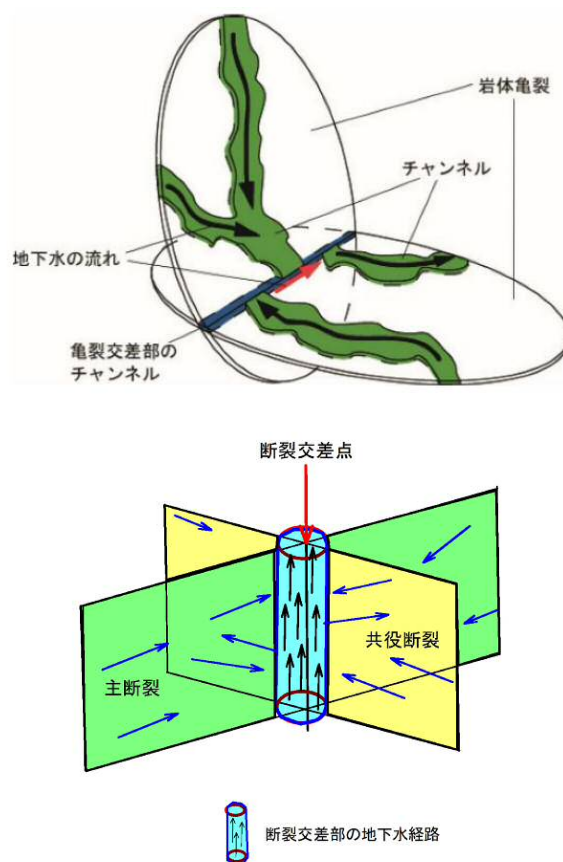
災害発生箇所周辺の断層線を描いた場合、断層交差点付近に災害 (地すべり, 斜面崩壊, ため池堤体崩壊等) が発生している<sup>1)</sup>。前記の「陥没」も断層交差点付近で起きている。亀裂の交差部 (断層交差点) は透水性が高く、地下水および物質の重要な移行経路となることが報告されている<sup>2)</sup> (図-7 上)。博多駅前陥没事故現場では、陥没前に「天端付近の地山不良」と「切り羽の天端付近から異常な出水」が確認されている。また、博多駅前陥没事故の後に実施された追加地質調査では、陥没地点に分布する地層は「亀裂や破碎による脆弱部が点在する地層」とされている。これらの事象より、【陥没地点付近では断層により地層が脆弱化し、「断層交差点」付近においては地下水経路が形成され地下水流動が生じることによって、土砂流出が起き「陥没」が発生する】メカニズムが考えられる (図-7 下)。

図-7 亀裂交差部の地下水経路の形成<sup>2)</sup> (上) と断層交差点での地下水流動 (下)
