3.3 独自に計測した箇所での変状度の推定

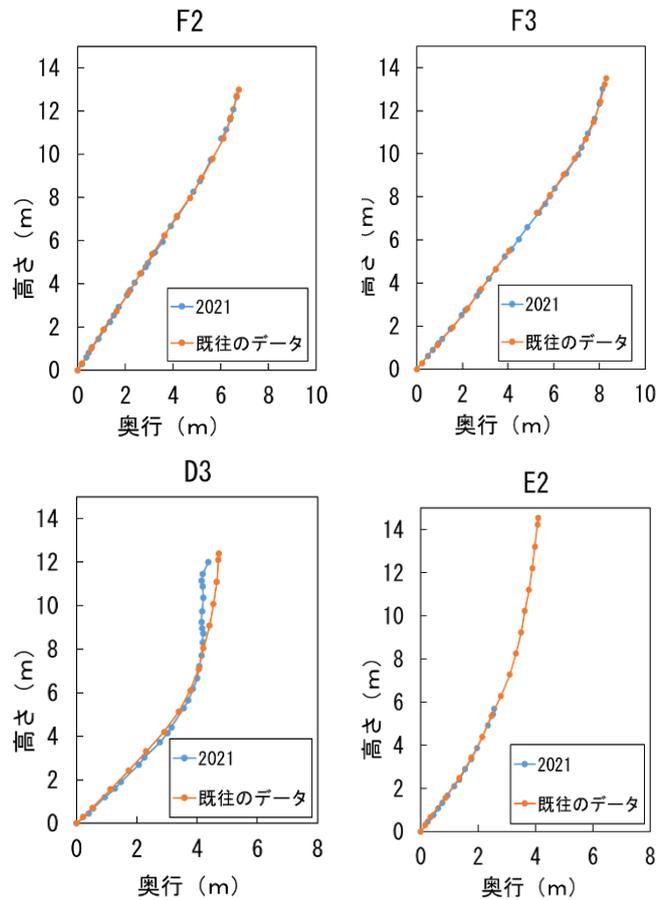
図-3 既往のデータとの比較

動が見られたのはD3のみであった。また、崩落している石垣でも下部は石垣石に動きがないものがあつた。

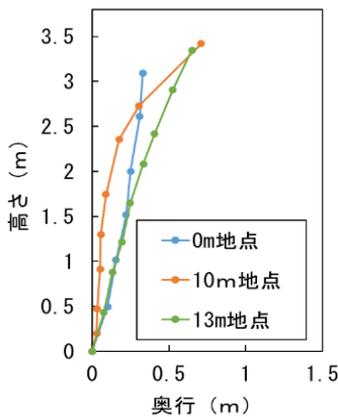
図-4 東竹之丸西面断面図

東竹之丸西面の0m地点、10m地点、13m地点の断面について石垣隅角部の近傍で構造的に安定している0mを基準としたとき、2タイプの変状が確認される。10m地点の石垣は下部が膨らみ、上部が凹んでいるのがわかる。また、13m地点を見ると下部は基準と概ね一致しているが、上部は凹んでいるのがわかる(図-4参照)。10m地点は隅角部の石垣に比べて実際に膨らんでおり、上部で上下の石垣石よりも明らかに前に出てきている石垣石がいくつか確認できた(写真-3参照)。
