塩害劣化した RC 暗渠に管路更生工法を適用した場合の鋼材腐食環境の改善効果について

鹿児島大学大学院 学生会員 ○阿久根航, 矢野智大, 長井信也
 鹿児島大学 正会員 審良善和, 山口明伸, 小池賢太郎
 積水化学工業 (株) 非会員 吉峯翔太

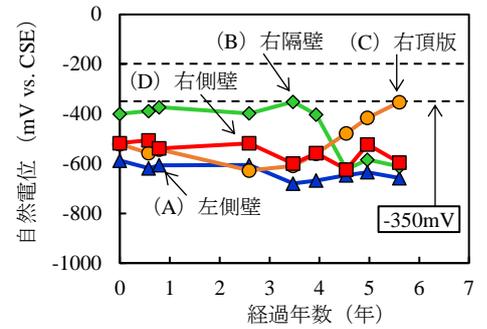
図1 自然電位測定結果 (下流部)

図1に下流部の自然電位の経時変化を、図2に下流部の腐食速度の経時変化を示す。自然電位の結果では、各測定箇所で-350mVより卑な値を示し、コンクリート中の鋼材は「腐食あり」と判定される状態である。

(C) 右頂版のみ「腐食あり」と判定されるものの、経過3年以降、電位が貴化する傾向がみられている。暗渠内の水位は頂版に達していないことが確認されているため、この電位の貴化は、頂版のコンクリート内部が徐々に乾燥しているのではないかと推察される。一方、右隔壁は経過3年以降急激に卑化する傾向を示した。腐食速度は各測定箇所3年経過後に徐々に低下し、4~6年の傾向は、「低速」または「不活性」と判定される値で推移している。これは、管路更生工法の適用により腐食環境が改善したためであると考えられる。

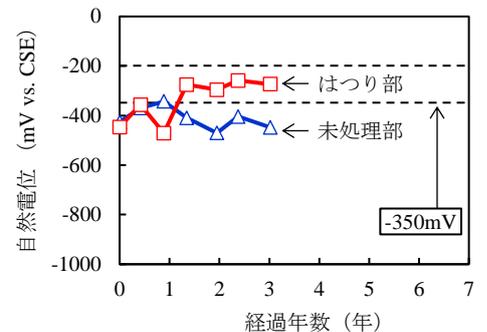
図3 自然電位の経時変化 (上流部)

次に、図3に上流部の自然電位の経時変化、図4および図5にカソード分極試験およびインピーダンス試験によって求めた腐食速度の経時変化を示す。自然電位について、未処理部では「腐食あり」と判定された。これは下流部の側壁と同様な傾向を示している。一方、はつり部は、施工直後から徐々に電位が貴化し、1.5年以降「腐食不確定」と判定される電位まで回復している。この電位の貴化は、はつりによる効果であると予想される。腐食速度の結果について、カソード分極試験の結果では、各測定箇所腐食速度が低下する傾向にあった。これより、鋼材付近の酸素は減少傾向にあると予想される。多周波交流抵抗法による測定結果も同様に腐食速度が低下する傾向にあった。各試験における腐食速度の結果より、本工法の施工から1年程度で腐食速度が低下し、それ以降は同程度で推移している。下流部の結果からも、管路更生工法の施工後3年程度は同程度の腐食が進行しているものと予想されるため、はつりの有無による腐食環境の変化については、今後のモニタリング調査より評価する必要がある。
