長崎県における耐候性鋼無塗装橋梁の追跡調査

長崎大学 学生会員 ○那須 花 長崎大学大学院 正会員 中村 聖三
長崎大学大学院 正会員 奥松 俊博 長崎大学大学院 正会員 西川 貴文

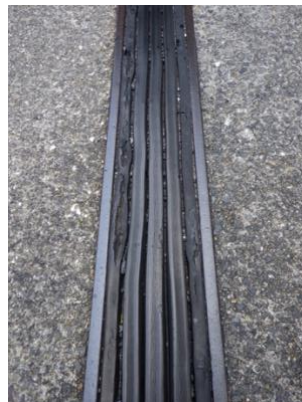
さびの生成が進行していた箇所は主に桁端部の下フランジに見られた。さび生成状況変化の一例を写真 4 に示す。下フランジ上面については、伸縮装置の破損、不備（写真 5, 6）、そこから路面排水が流れ込む桁端部の漏水（写真 7）、植生の繁茂（写真 8）により桁端部が定常的に湿潤状態であったことなどが原因だと考えられる。また、下フランジ下面については、桁下空間の狭さ、桁下空間が川である場合、川からの水蒸気が原因と考えられる。

写真 5 伸縮装置の破損

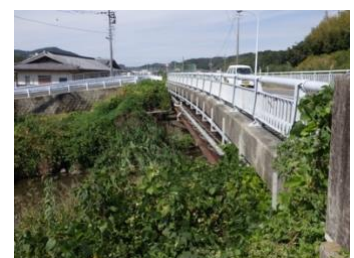
写真 8 植生の繁茂
